IDENTIFICAÇÃO DAS ÁREAS DE RISCO		Legenda	
Município de Colatina, ES			
ES-CO-01-01-(R1, R2, R3, R4)			
ES - Sigla do Estado do Espírito Santo			
CO - Sigla do Município de Colatina			
01 - Numeração da área			
R - Numeração do grau de risco			
R1 - Baixo	R1 - Baixo	R1 - Baixo	R1 - Baixo
R2 - Médio	R2 - Médio	R2 - Médio	R2 - Médio
R3 - Alto	R3 - Alto	R3 - Alto	R3 - Alto
R4 - Muito Alto	R4 - Muito Alto	R4 - Muito Alto	R4 - Muito Alto

Mapa de localização das áreas de risco indicadas no município de Colatina, ES				
Código Pangea	Responsável Técnico	Data	Escala	Desenho
1763-R1-14	Oswaldo Yujiro Iwasa CREA - SP: 0600518079	Julho/2014	1:2.000	ES-CO-01

Documentação Fotográfica

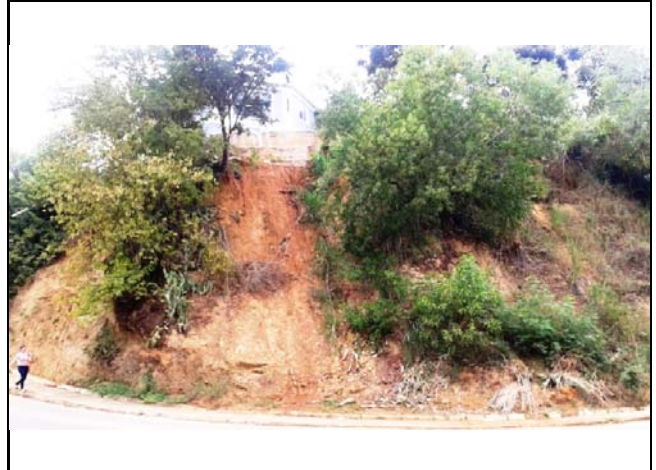
Cicatriz de escorregamento planar em talude natural de aproximadamente 12,0 metros de altura e 70° de inclinação, com moradia distante 0,5 metro do topo do talude.

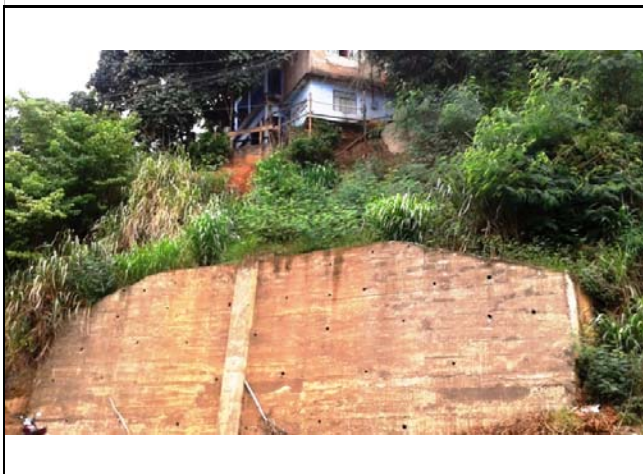
Muro de contenção presente na base do talude de corte com altura de aproximadamente 8,0 metros e 60° de inclinação. Este muro é insuficiente, visto que pode-se observar no topo deste talude trincas no terreno, assim como outro muro de contenção embarrigado.

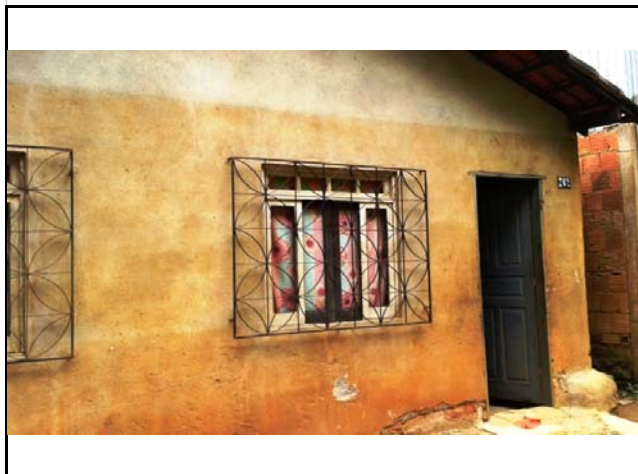
Marca de água na parede de moradia localizada na margem direita do rio Santa Maria do Rio Doce, que foi atingida pela inundação. A casa dista cerca de 10,0 metros do topo do talude marginal e o nível d'água chegou, neste local, a 2,5 metros, aproximadamente.

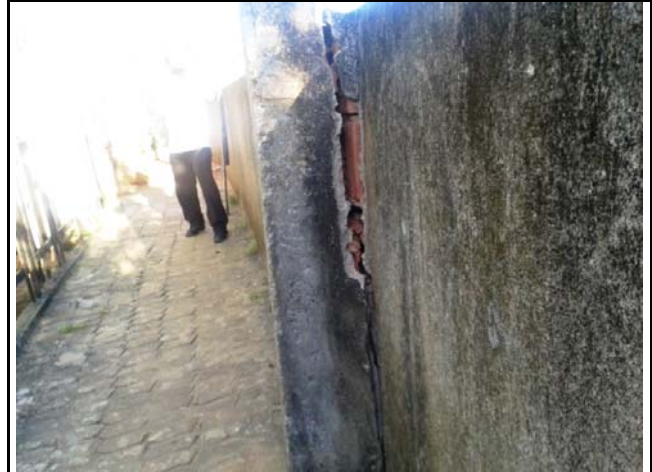
Trinca em muro de contenção, separando o "corpo" do muro da coluna de sustentação, devido a movimentação de massa do tipo planar em talude de corte de 5,0 metros de altura, aproximadamente. O muro está no topo do talude.

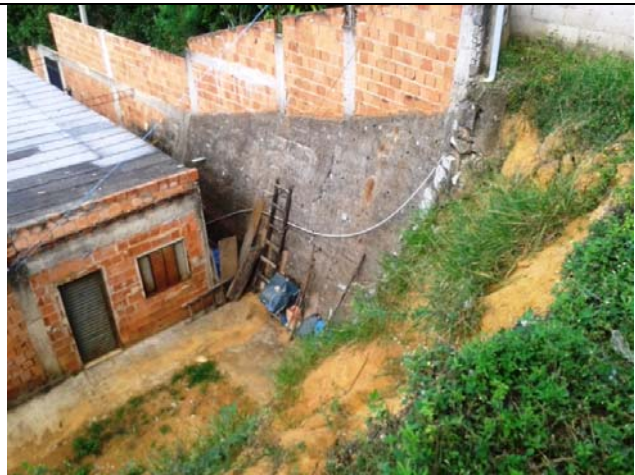
Cicatriz de movimentação de massa do tipo planar em talude de corte de, aproximadamente, 6,0 metros de altura e 70° de inclinação, com algumas gramíneas no topo. Há moradia distante 4,0 metros da base do talude.

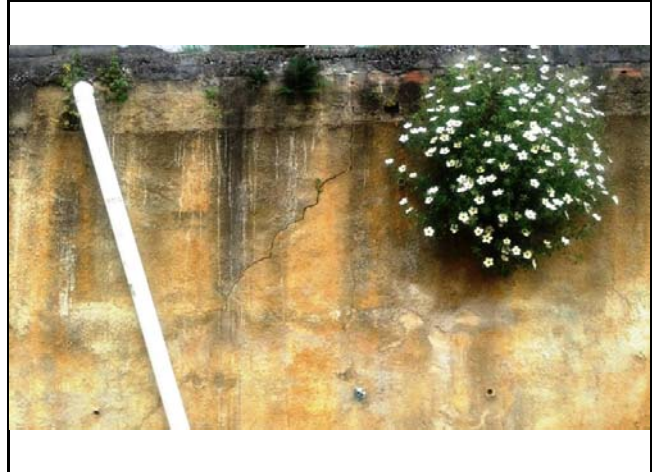
Muro de contenção em talude de corte de aproximadamente 2,5 metros apresentando trincas e embarrigamento.

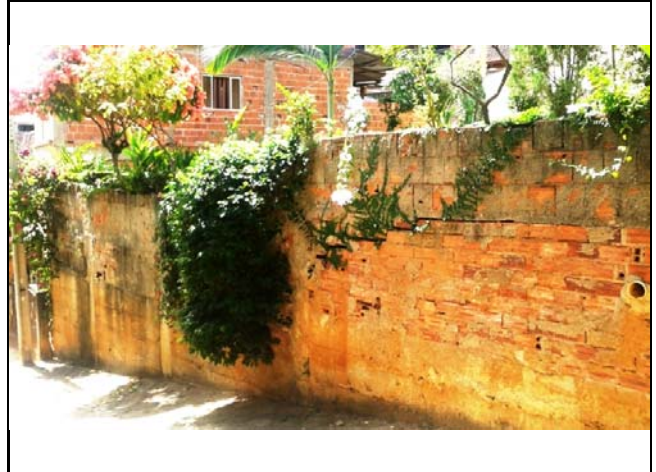
Muro de contenção trincado.

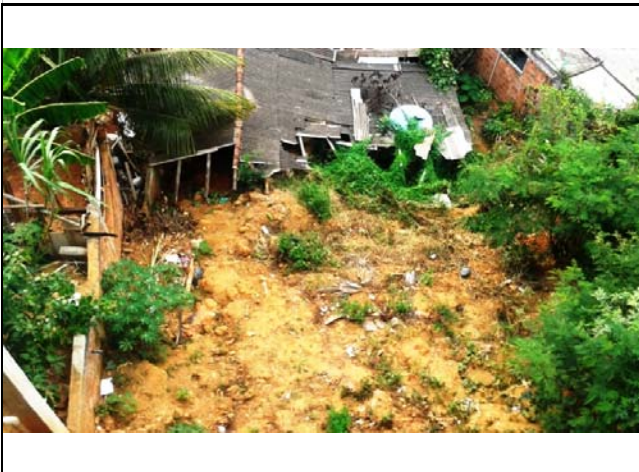
Escorregamento planar ocorrido em talude de corte de altura 5,0 metros e 60° de inclinação. Nota-se que o depósito atingiu a moradia localizada na base do talude. Já a moradia a topo, encontra-se a aproximadamente 2,0 metros de distância do talude.

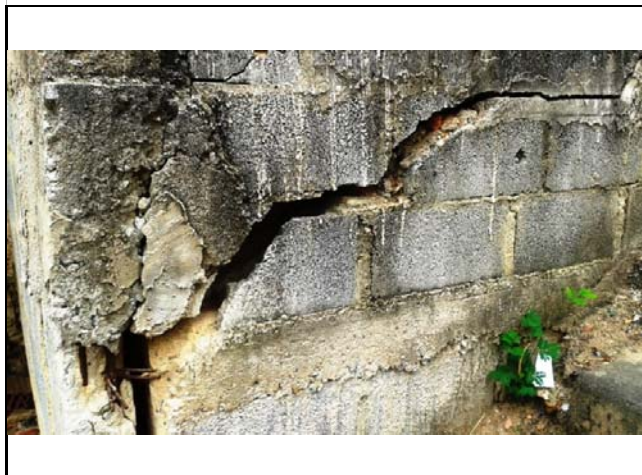
Muro de contenção trincado e embarrigado.

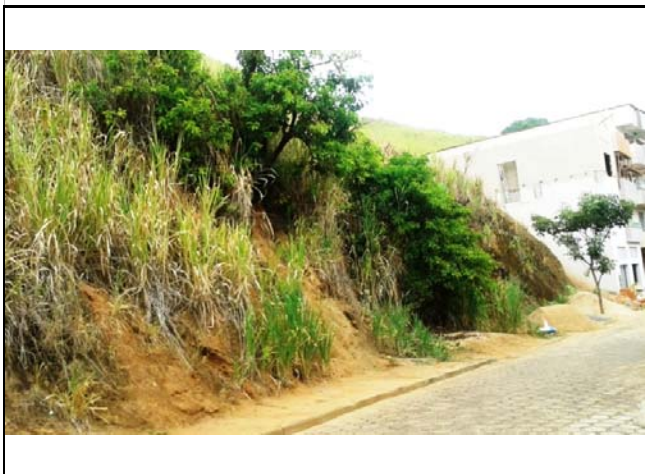
Escorregamentos planares em talude natural de aproximadamente 15,0 metros de altura e 60° de inclinação. Nota-se árvores inclinadas.

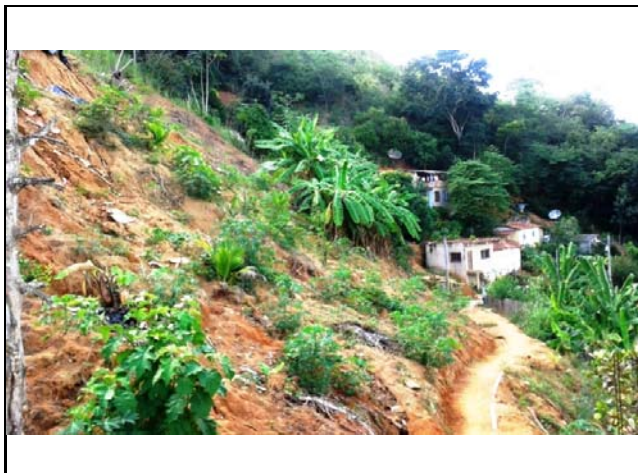
Detalhe da cicatriz de escorregamento planar em talude de corte. Nota-se danos na via de acesso.

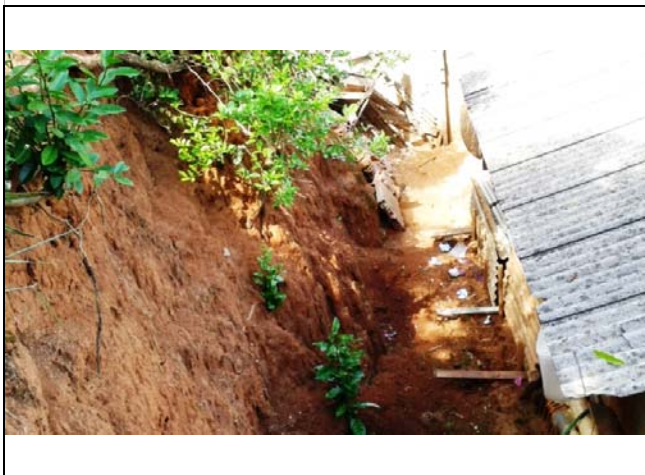
Corte de aproximadamente 4,0 metros de altura em talude situado atrás de moradia. Observa-se distância de 1,5 metro até a base do talude. Presença de cicatriz de escorregamento planar e forte processo erosivo.

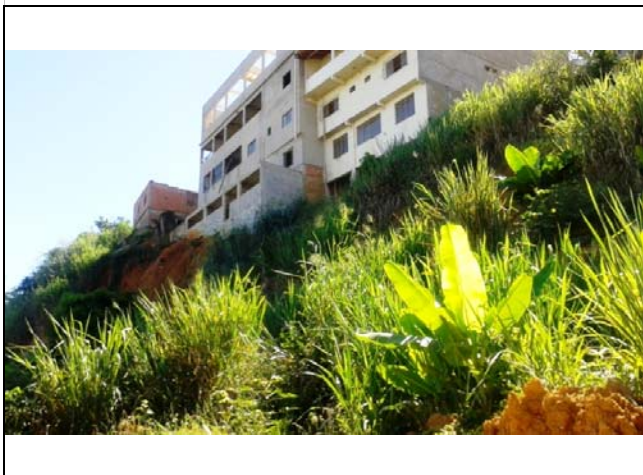
Moradias localizadas a montante do talude natural distantes apenas 2,0 metros do topo.

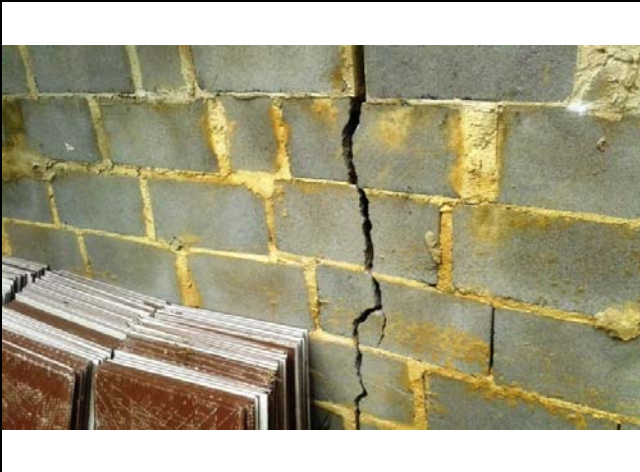
Trinca em muro de moradia. Várias moradias apresentam trincas semelhantes nos muros.

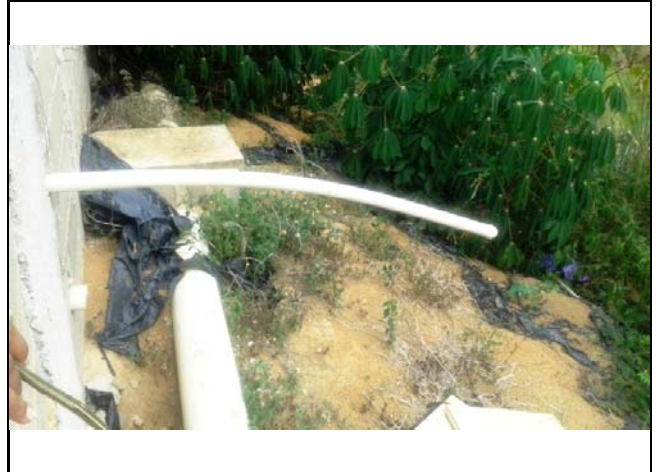
Lançamento de água servida em topo de talude de corte, onde é possível se observar cicatrizes de escorregamentos planares.

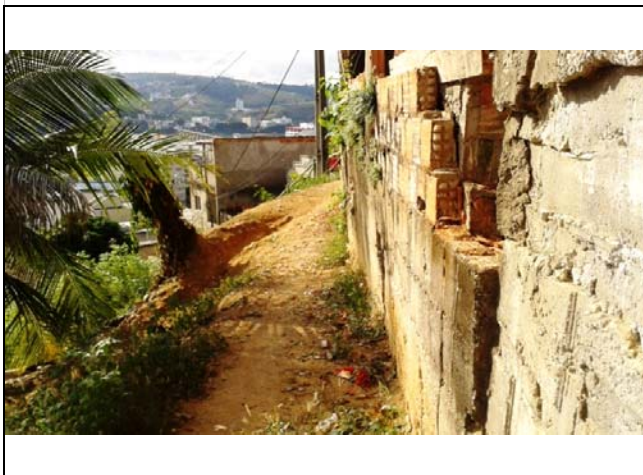
Muro de edificação que se encontra embarrigado e trincado. O talude que ele está contendo possui aproximadamente 2,0 metros de altura e 90° de inclinação.

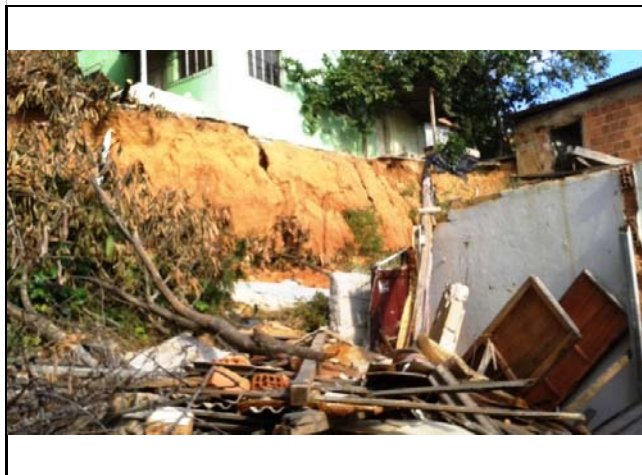
Cicatriz de escorregamento planar em talude de corte com 4,0 metros de altura e 70° de inclinação. A moradia a jusante foi atingida pelo depósito de escorregamento pretérito, ficando completamente danificada. A moradia a montante está muito próxima do topo do talude (1,0 metro) e também possui evidências, como trincas no terreno. Há, ainda, presença de sulcos no talude de corte.

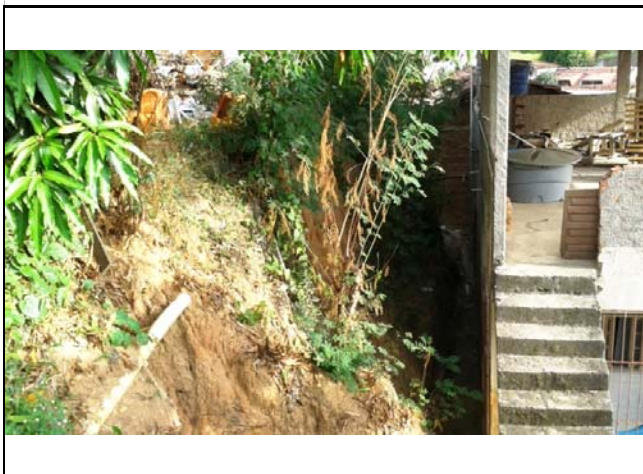
Talude de corte que se encontra muito próximo da moradia situada a jusante (menos de 1,0 metro). Observou-se erosão laminar e erosão linear do tipo sulco.

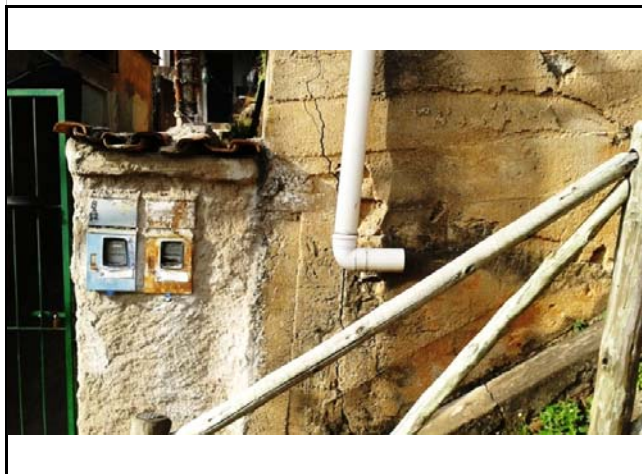
Trinca em muro de edificação.

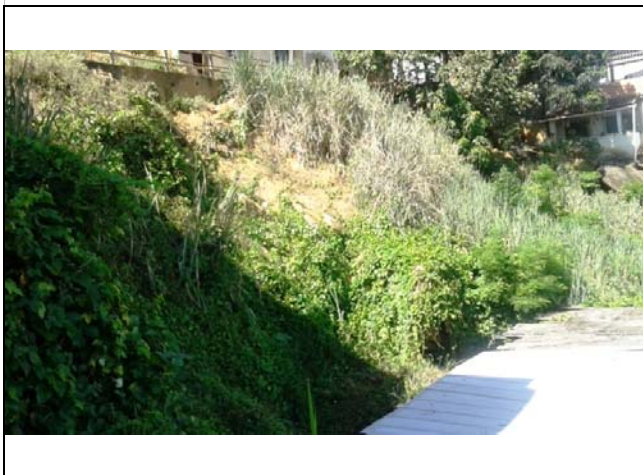
Cicatriz de escorregamento planar ocorrida em talude de corte com 10,0 metros de altura e 60° de inclinação. O depósito deste escorregamento atingiu o muro da edificação que encontra-se na base.

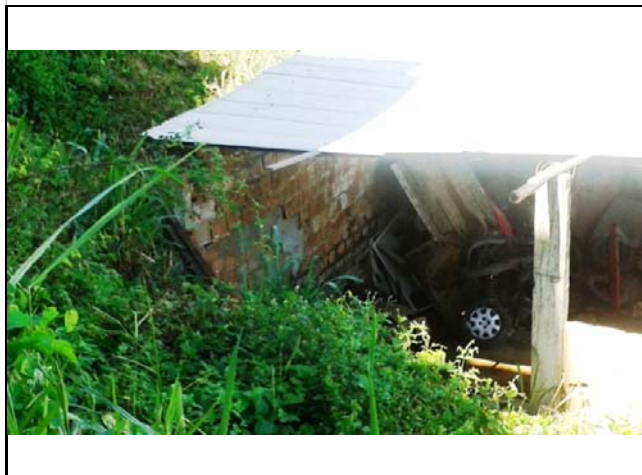
Muro trincado e embarrigado atingido pelo depósito de escorregamento planar.

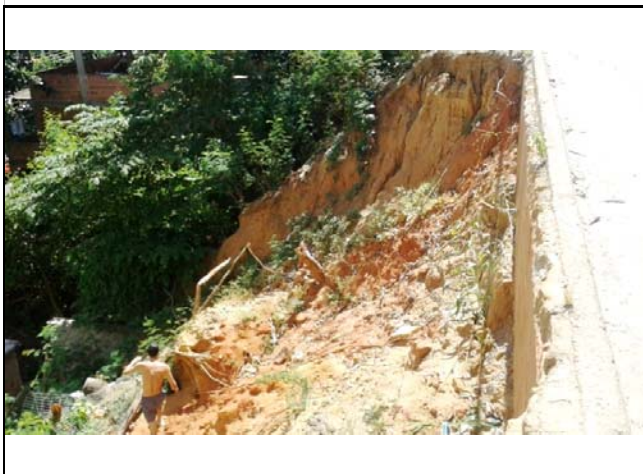
Cicatriz de escorregamento planar no topo de talude de corte à beira da Avenida das Nações, onde se observam moradias na base. Processo erosivo bastante evidente.

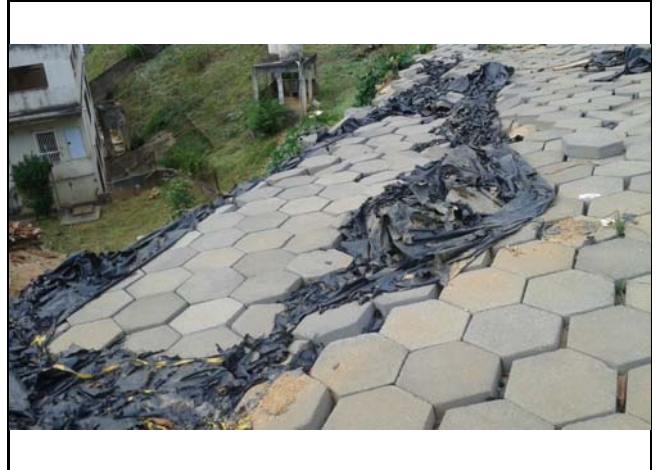
Rua a montante do talude de corte onde houve queda do muro de contenção. Esta se encontra danificada e pode-se observar trincas no terreno.

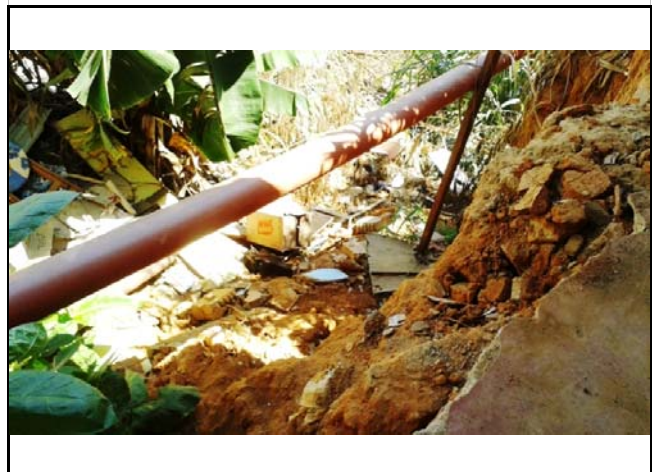
Moradia danificada pelo avanço da ravina. Parte desta caiu (parede e chão) e, dentro da edificação observam-se muitas trincas, tanto em paredes como no chão.

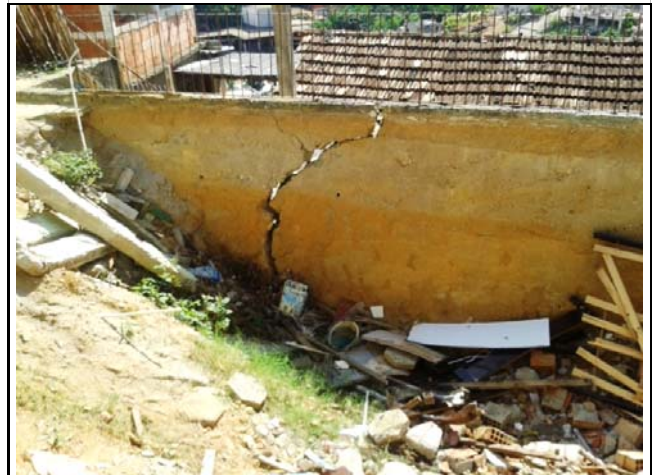
Trinca em muro no topo de talude de 4 metros de altura e 80° de inclinação, resultante de movimentação de massa do tipo planar. A casa foi demolida restando apenas o muro trincado, é possível ver na foto escombros ainda.

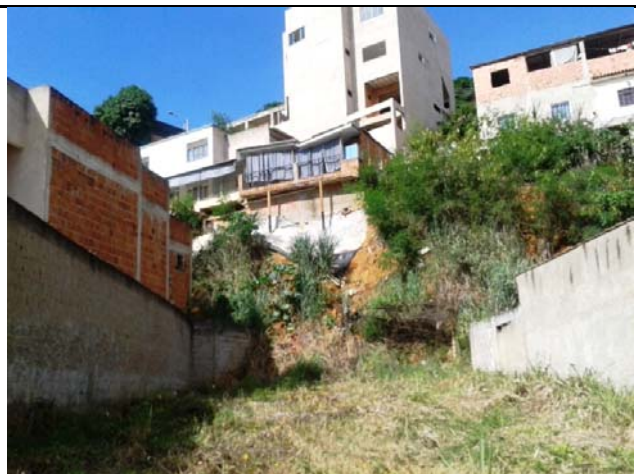
Cicatriz de escorregamento do tipo planar em talude de corte composto por solo residual. O talude de corte tem cerca de 6,0 metros de altura e 80° de inclinação. Há moradias localizadas tanto no topo quanto na base do talude. A vegetação é composta por gramíneas, arbustos e árvores de médio porte.

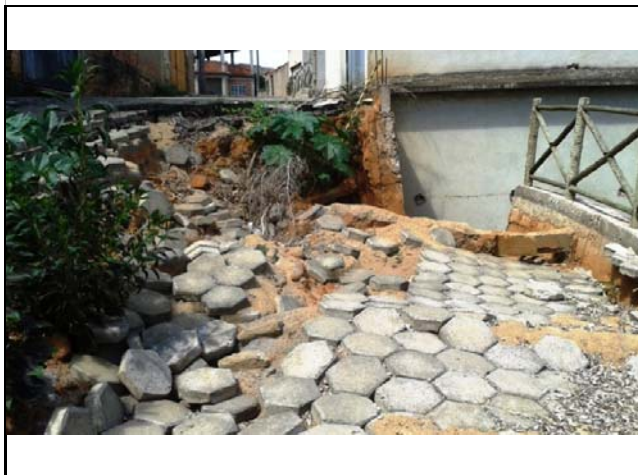
Cicatriz de escorregamento planar em talude de corte de altura 7,0 metros e 80° de inclinação. Houve danos na rua e em sistemas de drenagens encontrados na área.

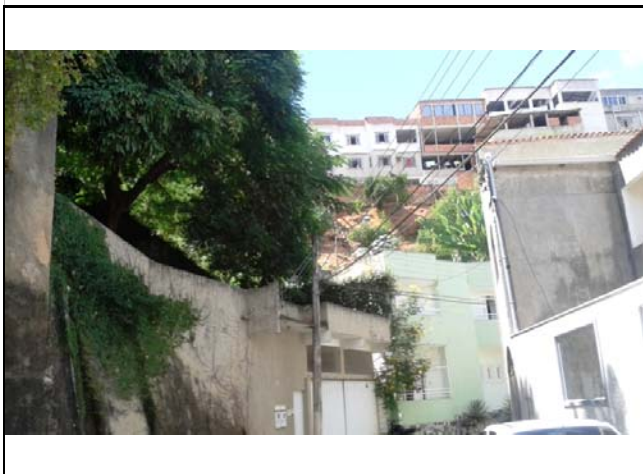
Vista de talude de corte situado a jusante das moradias.

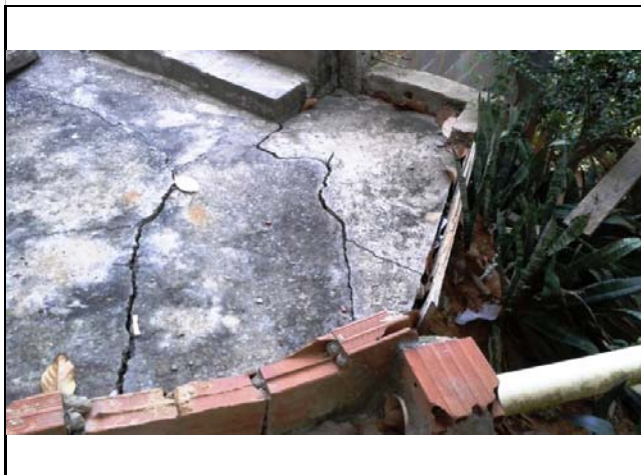
Foto mostrando trinca no chão de moradia localizada a montante do talude de corte e topo de encosta natural, distante 2,0 metros do topo do talude de corte. O talude de corte sofreu abatimento, o que causou as trincas nesta moradia. É possível observar no canto inferior direito da foto, um cano por onde é despejada água servida no topo do talude de corte.

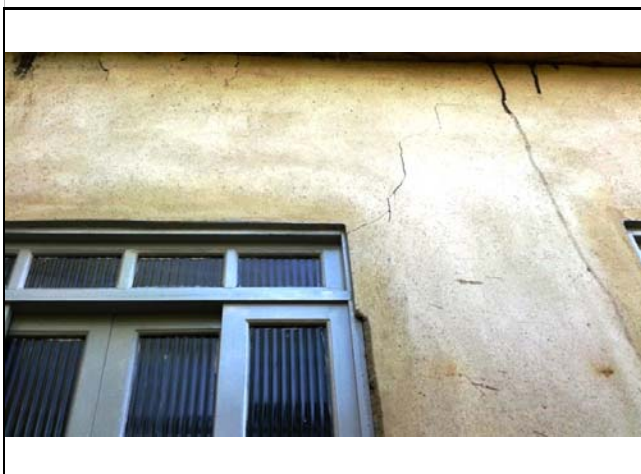
Foto mostrando trinca em moradia localizada a montante do talude de corte e topo de encosta natural, distante 2,0 metros do topo do talude de corte. O talude de corte sofreu abatimento, o que causou as trincas nesta moradia.
