IDENTIFICAÇÃO DAS ÁREAS DE RISCO		Legenda	
Município de Colatina, ES			
ES-CO-01-01-(R1, R2, R3, R4)			
ES - Sigla do Estado do Espírito Santo			
CO - Sigla do Município de Colatina			
01 - Numeração da área			
R - Numeração do grau de risco			
R1 - Baixo	R1 - Baixo	R1 - Baixo	R1 - Baixo
R2 - Médio	R2 - Médio	R2 - Médio	R2 - Médio
R3 - Alto	R3 - Alto	R3 - Alto	R3 - Alto
R4 - Muito Alto	R4 - Muito Alto	R4 - Muito Alto	R4 - Muito Alto

Mapa de localização das áreas de risco indicadas no município de Colatina, ES				
Código Pangea	Responsável Técnico	Data	Escala	Desenho
1763-R1-14	Oswaldo Yujiro Iwasa CREA - SP: 0600518079	Julho/2014	1:2.000	ES-CO-01

Documentação Fotográfica

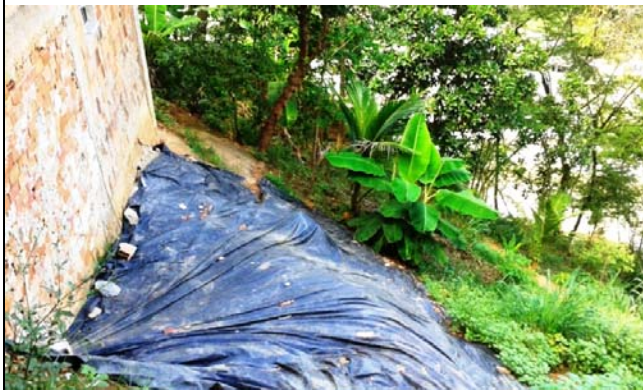
Talude de corte de aproximadamente 10,0 metros de altura e 60° de inclinação, com presença de processo erosivo bastante evidente. Lonas plásticas tentam amenizar o avanço dessa erosão.

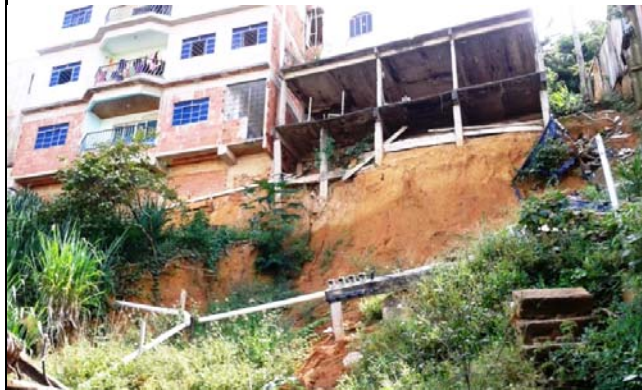
Talude de corte de aproximadamente 5,0 metros de altura e 80° de inclinação, com cicatriz de escorregamento planar e depósitos pretéritos. Quando houve esse escorregamento, derrubou parte de uma moradia, fazendo com que fossem possíveis de se observar os escombros da mesma. Presença de árvores tombadas, poste caído, trincas em terreno, trincas em moradias e degraus de abatimento.

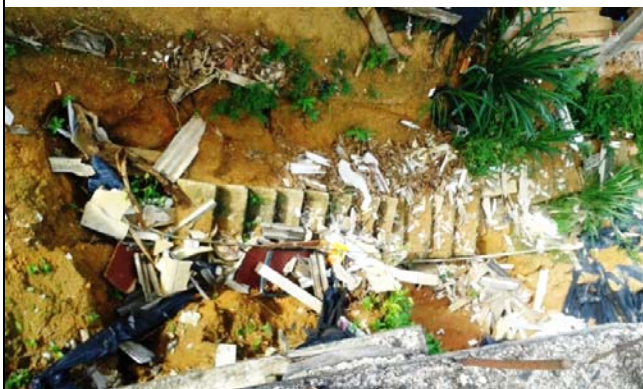
Partes dos escombros de uma moradia que teve parte danificada por escorregamentos planares ocorridos no local. Esta, dentre outras moradias, encontra-se interdita.

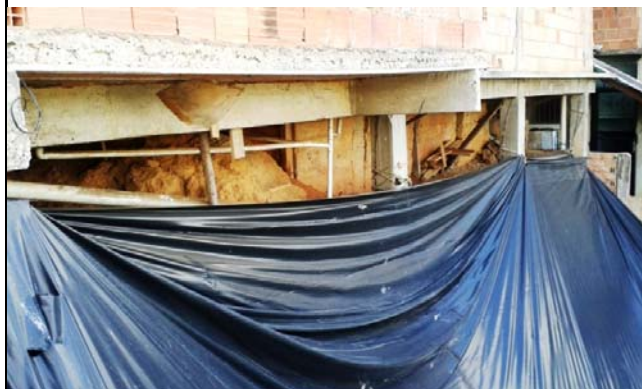
Moradia no topo do talude de corte de altura aproximada de 15,0 metros e 60° de inclinação, apresentando processo erosivo bastante evidente e cicatrizes de escorregamentos planares nas proximidades.

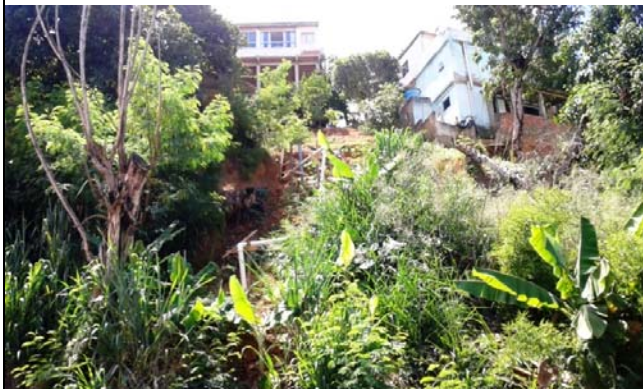
Escorregamento planar ocorrido em talude de corte, o qual deixou expostas as tubulações de água e esgoto.

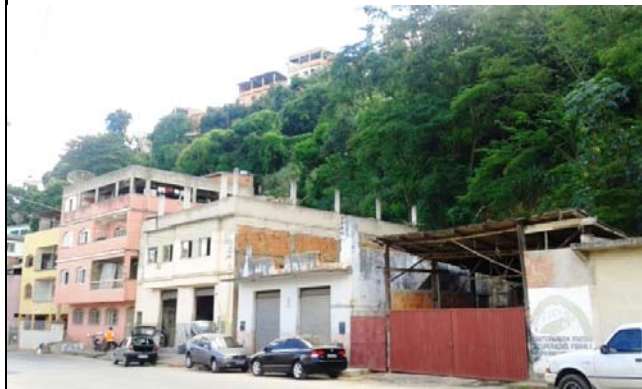
Vista geral da área mapeada. Taludes com cortes na parte superior (topo) e na parte inferior (base), onde há presença de moradias e, ainda, podem-se observar algumas moradias localizadas a meia encosta.

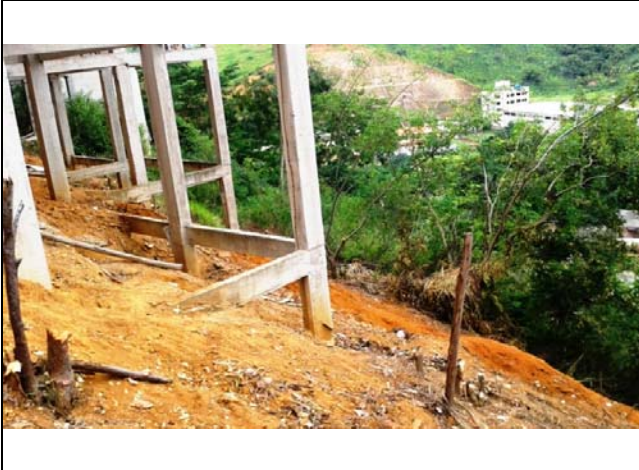
Moradias construídas em topo de talude natural de altura aproximada de 15,0 metros e ângulo de inclinação de 60°. Presença de processo erosivo bastante evidente.

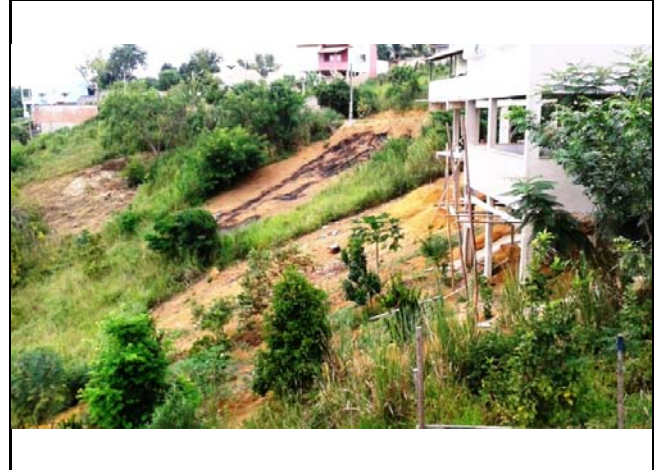
Vista geral do talude natural e com presença de moradias no topo.

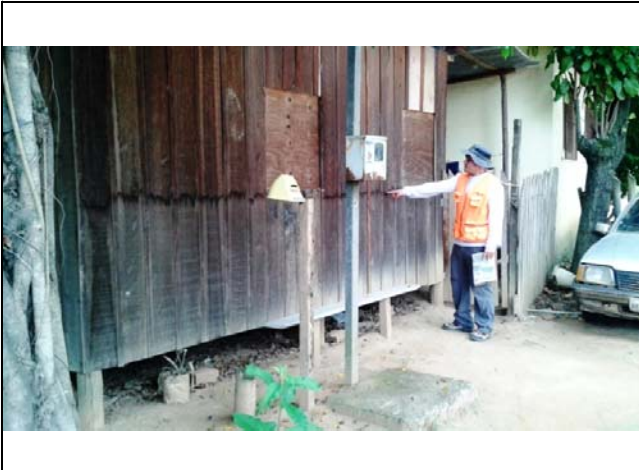
Na base do talude há uma parte da área mista (escorregamento e inundação), onde pode-se observar a marca d'água atingindo até 1,2 metros de altura na parede externa da moradia.

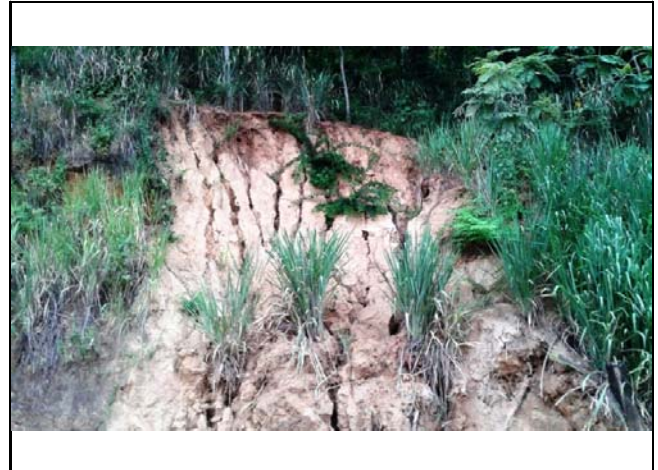
Feições erosivas lineares do tipo sulco observadas em cicatriz de escorregamento planar na base do talude, onde possuem cortes de até 5,0 metros de altura e inclinações mais acentuadas, podendo chegar a 80°.

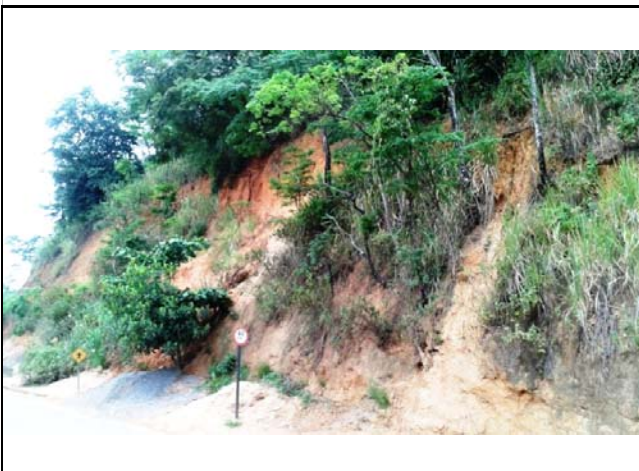
Cicatrizes de escorregamentos planares observadas no talude de corte existente na base da encosta natural.

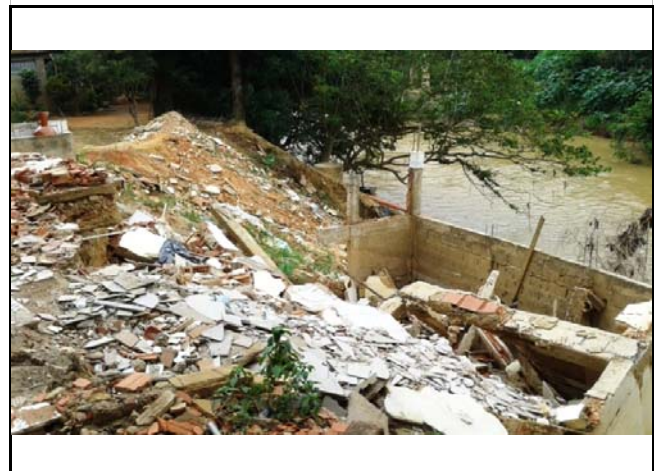
Moradia levada pela força da água em enchente que atingiu a área. Presença de solapamentos nas margens próximas desta moradia.

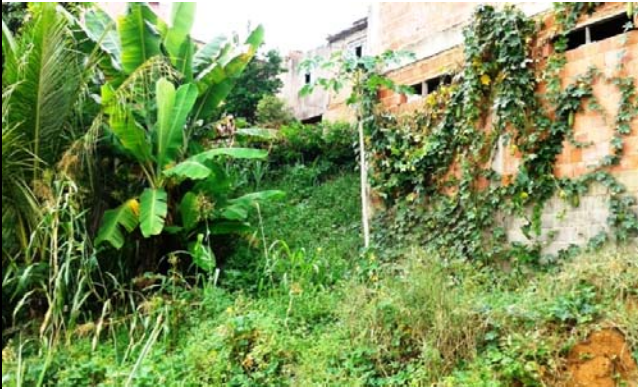
Talude natural de aproximadamente 15,0 metros de altura e 60° de inclinação, com presença de moradias em seu topo.

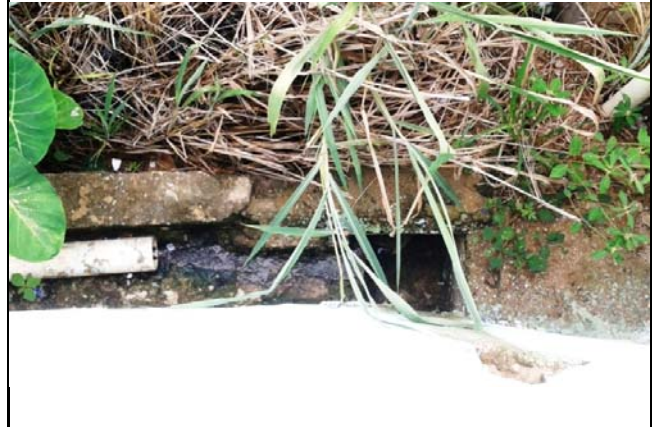
Lançamento de água servida no topo do talude natural.

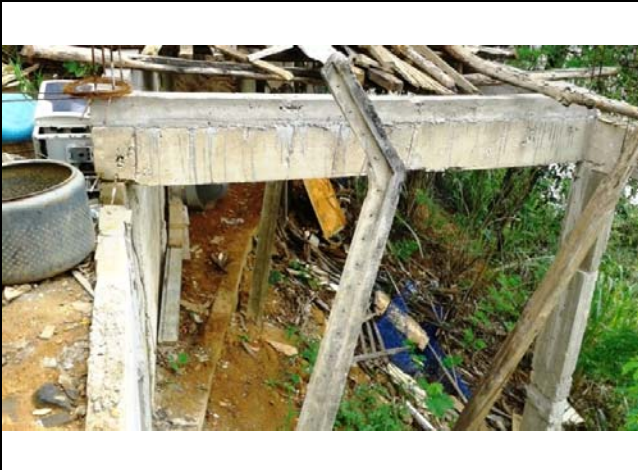
Presença de depósitos antrópicos de entulho no topo do talude natural e muro de moradia com ocorrências de trincas.

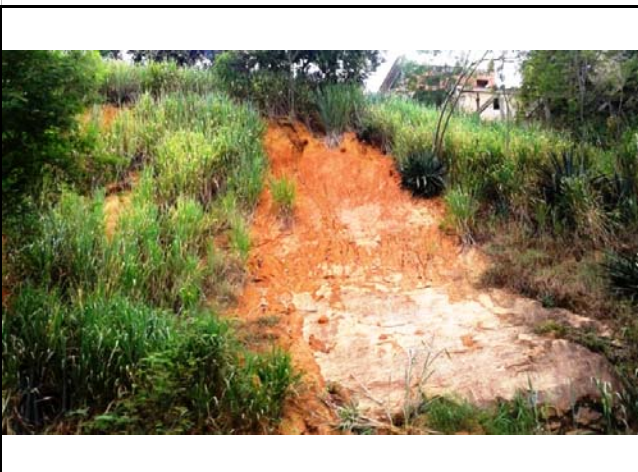
Cicatriz de escorregamento planar em talude natural com presença de rocha localizada na base.

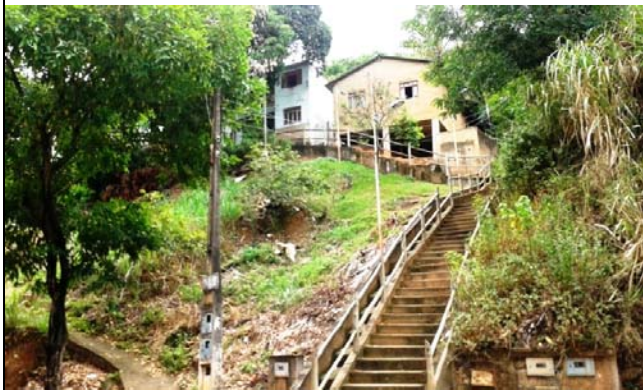
Escadaria de acesso às moradias situadas na área, com presença de escada d'água em uma das laterais da mesma.

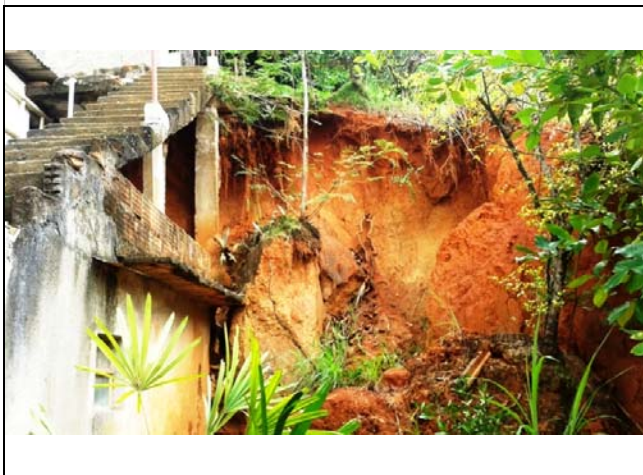
Cicatriz de escorregamento planar em talude de corte situado a montante de moradia e com altura de aproximadamente 5,0 metros e inclinação de 80°.

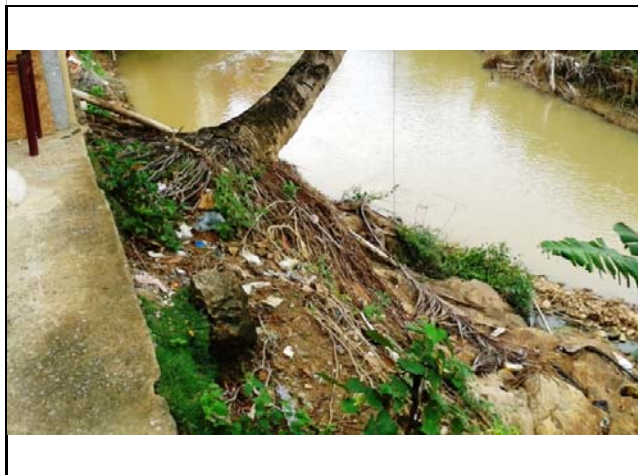
Talude marginal da margem direita do rio Santa Maria do Rio Doce, com, aproximadamente, 3,0 metros de altura e 70° de inclinação, composto por solo residual, solo aluvionar e rocha sã. Há moradia localizada a montante do talude distante 1,0 metro do topo deste. O talude sofreu solapamento com as chuvas de dezembro de 2013. Há despejo de água servida no talude.

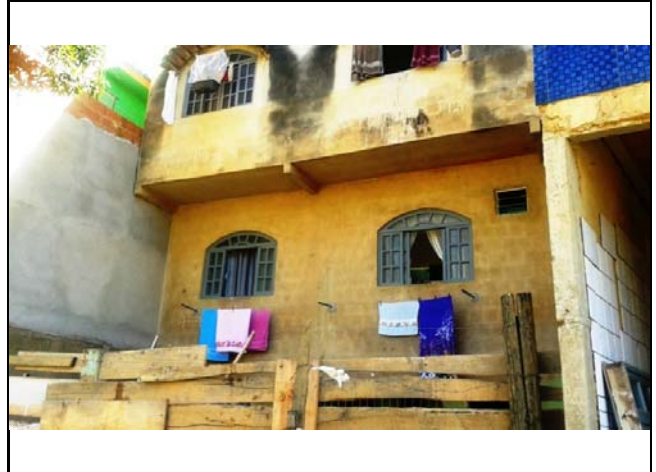
Marca d'água em residência. O rio teve seu nível aumentado em aproximadamente 11,0 metros na última chuva (dezembro de 2013), sendo que a altura da água atingiu a frente da moradia numa altura de aproximadamente 6,0 metros.

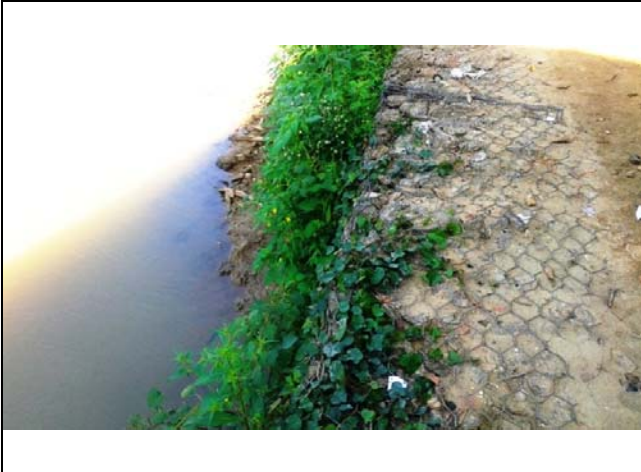
Gabião caixa encontrado na margem onde estão situadas as moradias.

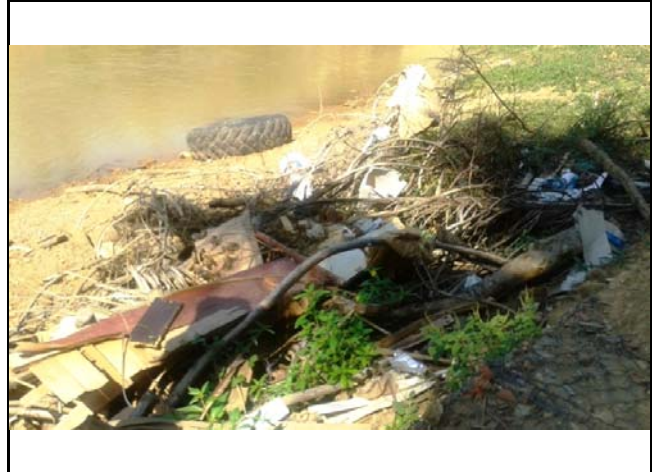
Presença de muito material trazido pela força da água ao local.

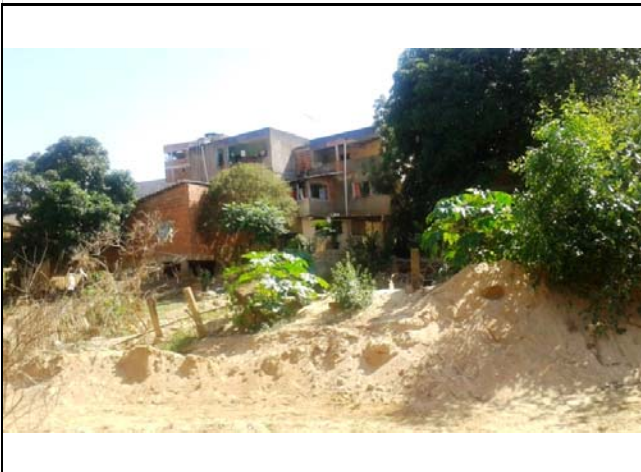
Concentração de sedimentos trazidos pela água do Rio Santa Maria do Rio Doce.

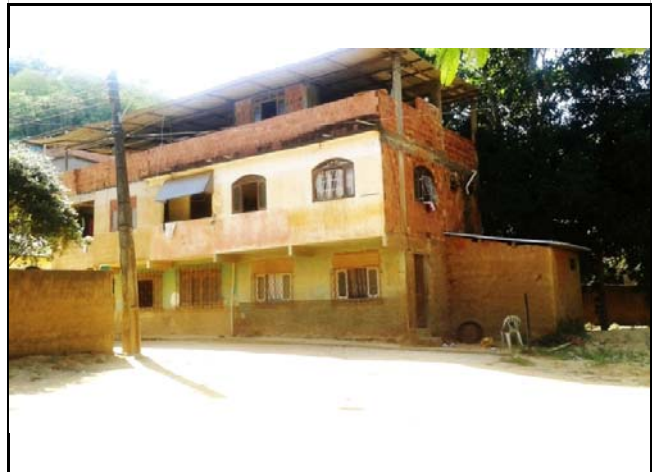
Marca d'água em moradia, com aproximadamente 6,0 metros de altura.

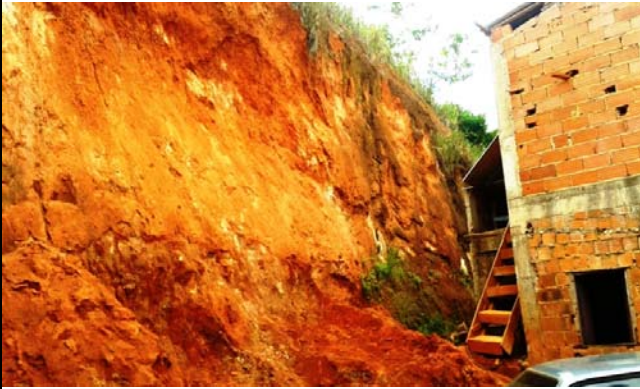
Talude de corte de altura aproximada de 6,0 metros e 80° de inclinação com presença de cicatrizes planares e processo erosivo bastante evidente. Nota-se presença de moradias na base do talude.

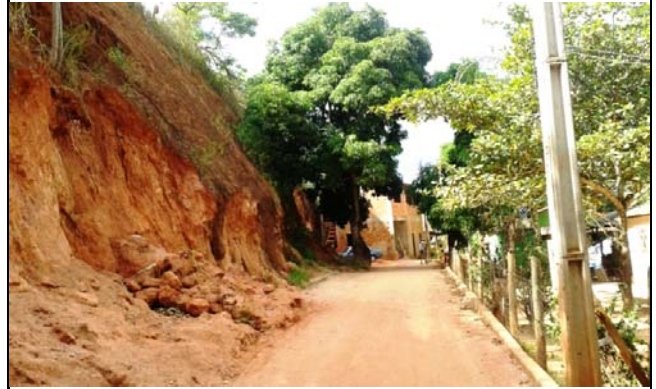
Talude de corte com presença de cicatrizes de escorregamento planar. Nas proximidades da árvore houve o desmoronamento de uma moradia devido ao escorregamento planar ocorrido no local.

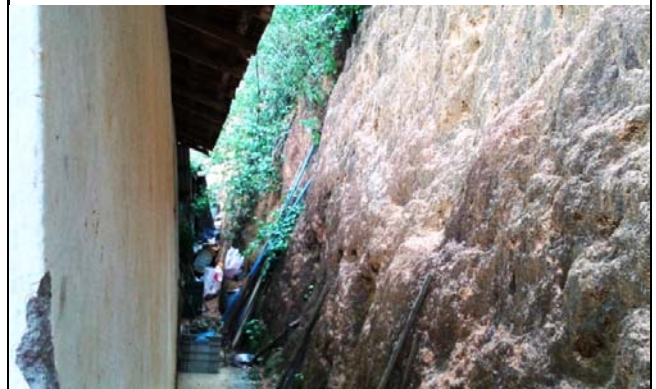
Distância de aproximadamente 1,0 metro entre moradia e base de talude de corte.

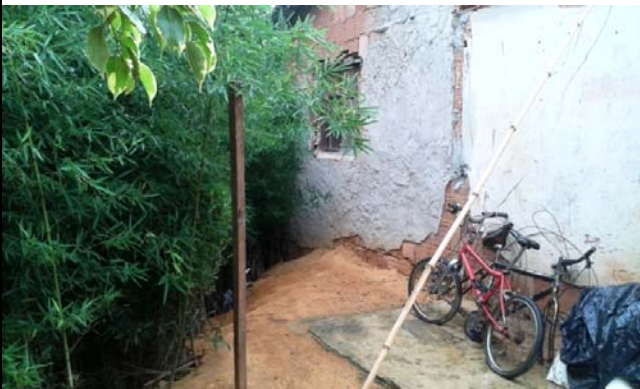
Moradia na beira do Rio Baunilha com processo de solapamento de margem.

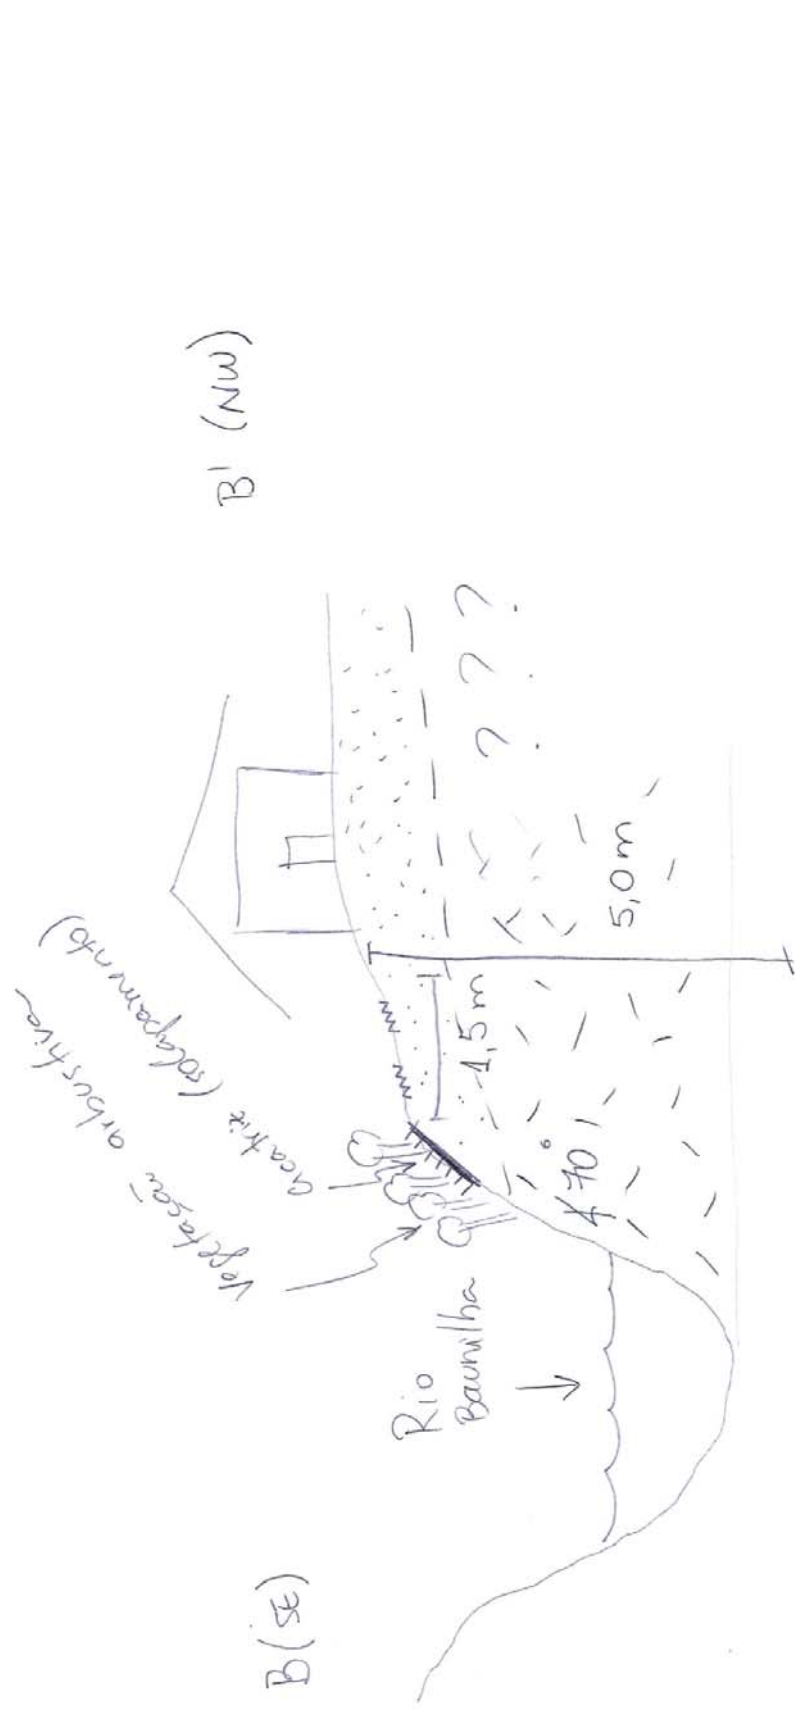
3 - Cicatriz de escorregamento planar (solapamento) em talude marginal do Rio Baunilha composto por solo aluvionar. O talude marginal tem altura de, aproximadamente, 5,0 metros e 70° de inclinação. A moradia localizada a montante do talude marginal dista 1,0 metro do topo do talude. Há trincas no solo. A vegetação presente é composta por gramíneas e árvores de pequeno porte.

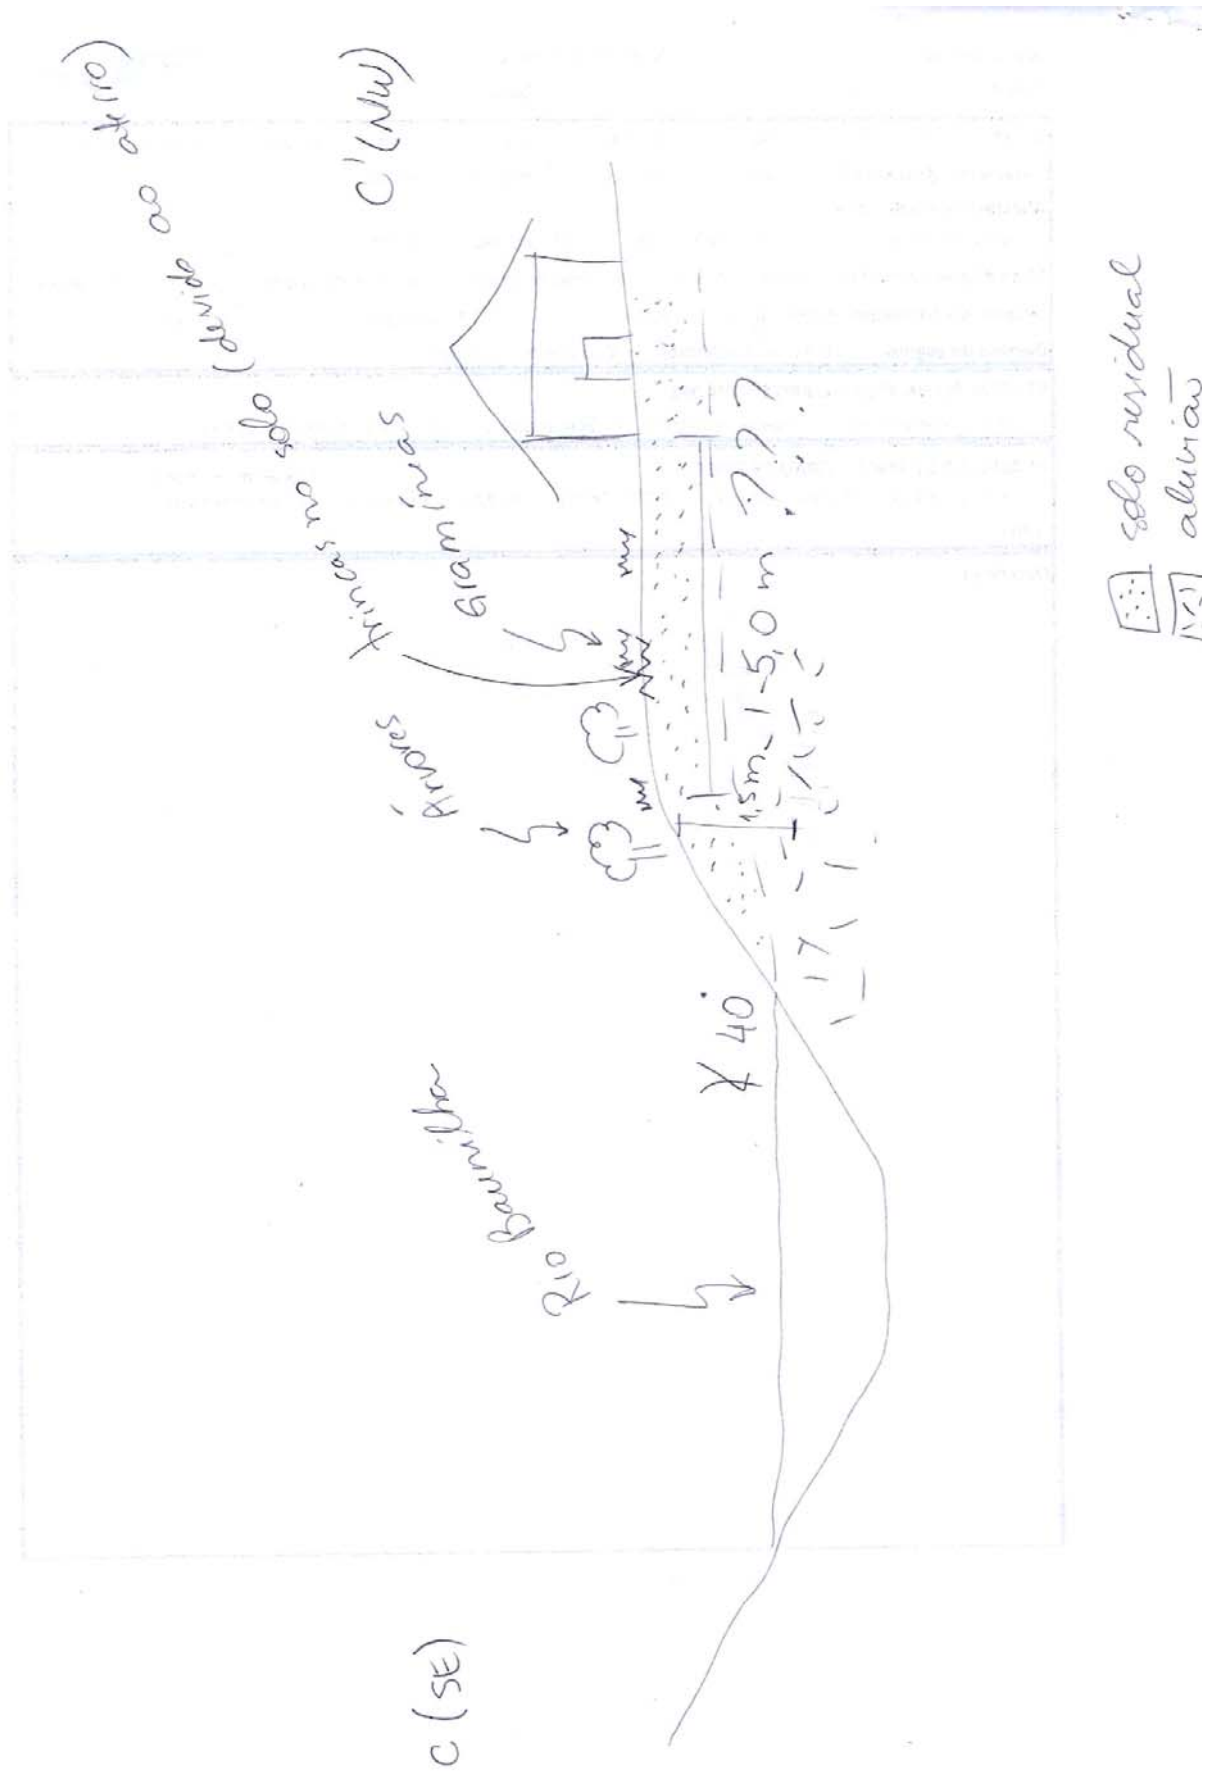
4 -Erosão laminar em talude marginal do Rio Baunilha composto por solo aluvionar sob depósito antrópico de aterro. O talude marginal tem altura de 1,5 metro e 40° de inclinação. A moradia localizada a montante do talude marginal dista cerca de 5,0 metros do topo do talude. Devido a presença do depósito antrópico de aterro há presença de trincas no solo. A vegetação é composta por árvores de pequeno porte e gramíneas.

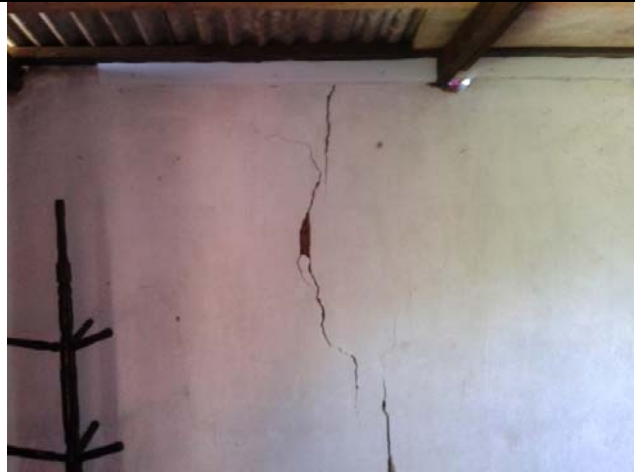
Trinca em parede de moradia devido à movimentação de massa do tipo planar em talude de corte. A trinca tem a extensão indo do teto até o chão da casa, partindo inclusive este. A moradia encontra-se no topo do talude de corte de um pouco mais de 3,0 metros de altura e devido ao escorregamento que originou a trinca a distancia da casa ao topo é quase 0,0 metro.

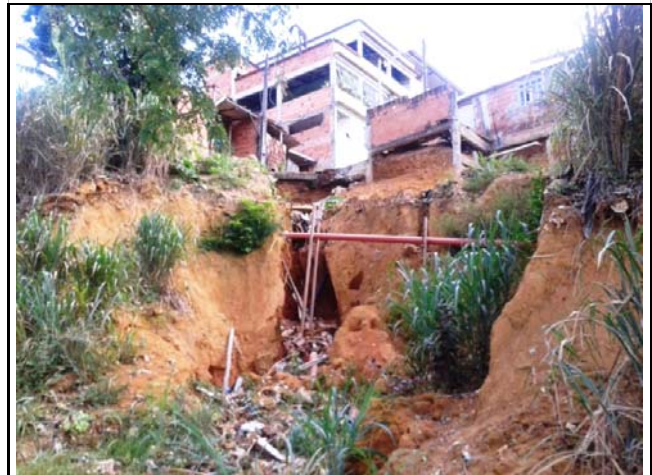
Talude de 5 metros de altura e 80° de inclinação, aproximadamente, com cicatriz de movimentação de massa do tipo planar e erosão. No topo deste talude, havia uma moradia que foi derrubada devido à movimentação de massa, deixando no talude apenas alguns escombros.

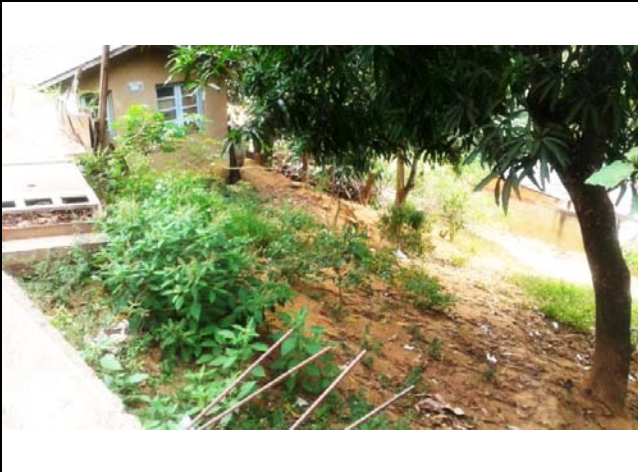
Talude de corte com aproximadamente 4 metros de altura e 50° de inclinação. Apresentando processo erosivo bastante evidente e com presença de moradias no topo.

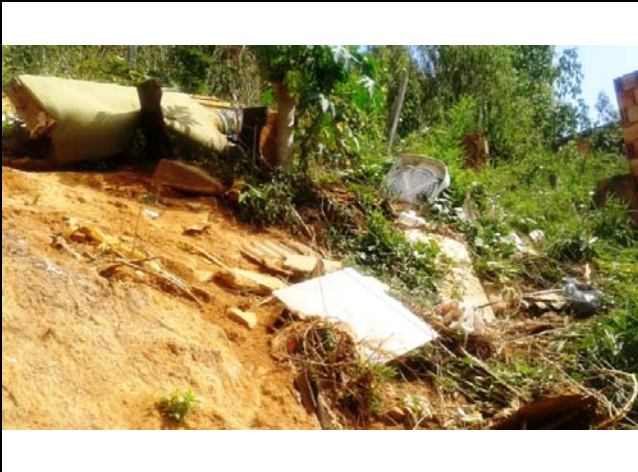
Presença de depósitos antrópicos de lixo e entulho no topo de talude de corte encontrado na área.

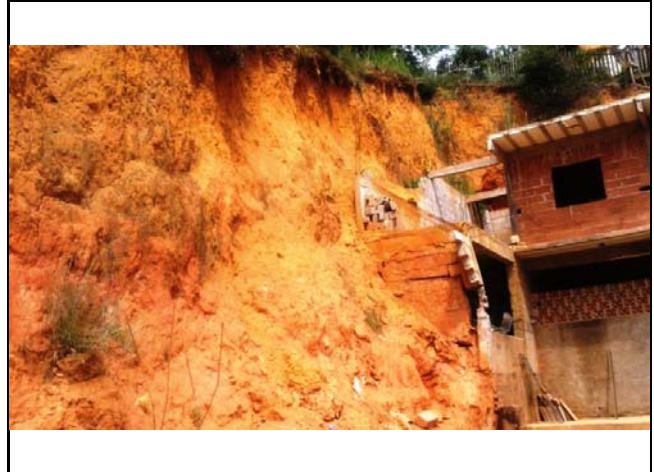
Talude de corte de 7,0 metros de altura e 70° de inclinação onde ocorreu escorregamento planar, danificando assim, o muro de contenção que vinha sendo construído.

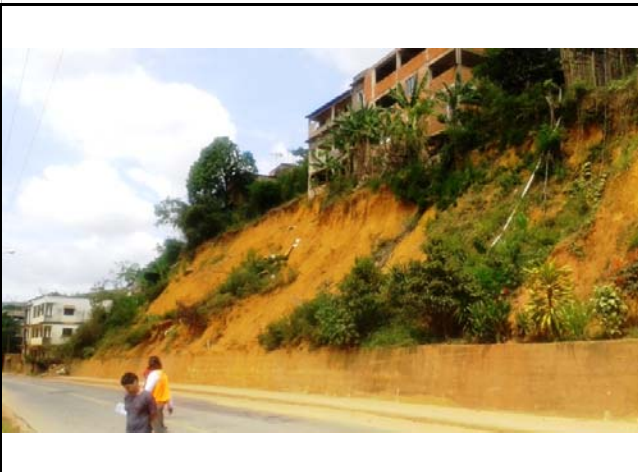
Cicatriz de escorregamento planar em talude de corte de aproximadamente 12,0 metros de altura e 70° de inclinação, o qual na última ocasião em que escorregou fez com que as moradias em seu topo ficassem muito próximas (1,0 metro) e atingiu uma moradia na base do talude (esquerda na foto).

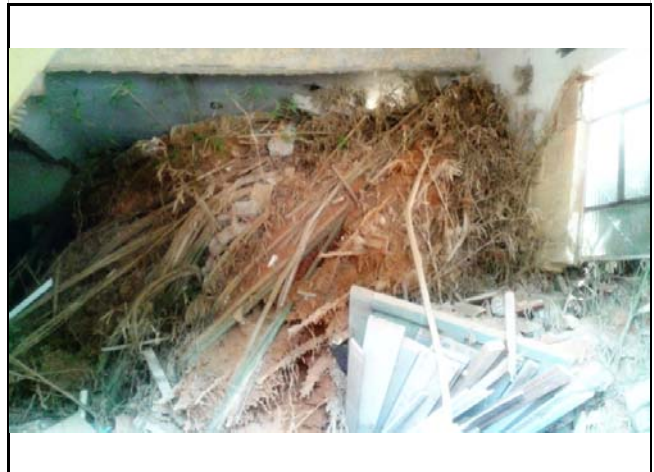
Moradia atingida na base do talude de corte com o depósito de escorregamento pretérito invadindo a parte de dentro da residência. A estrutura da moradia encontra-se danificada.

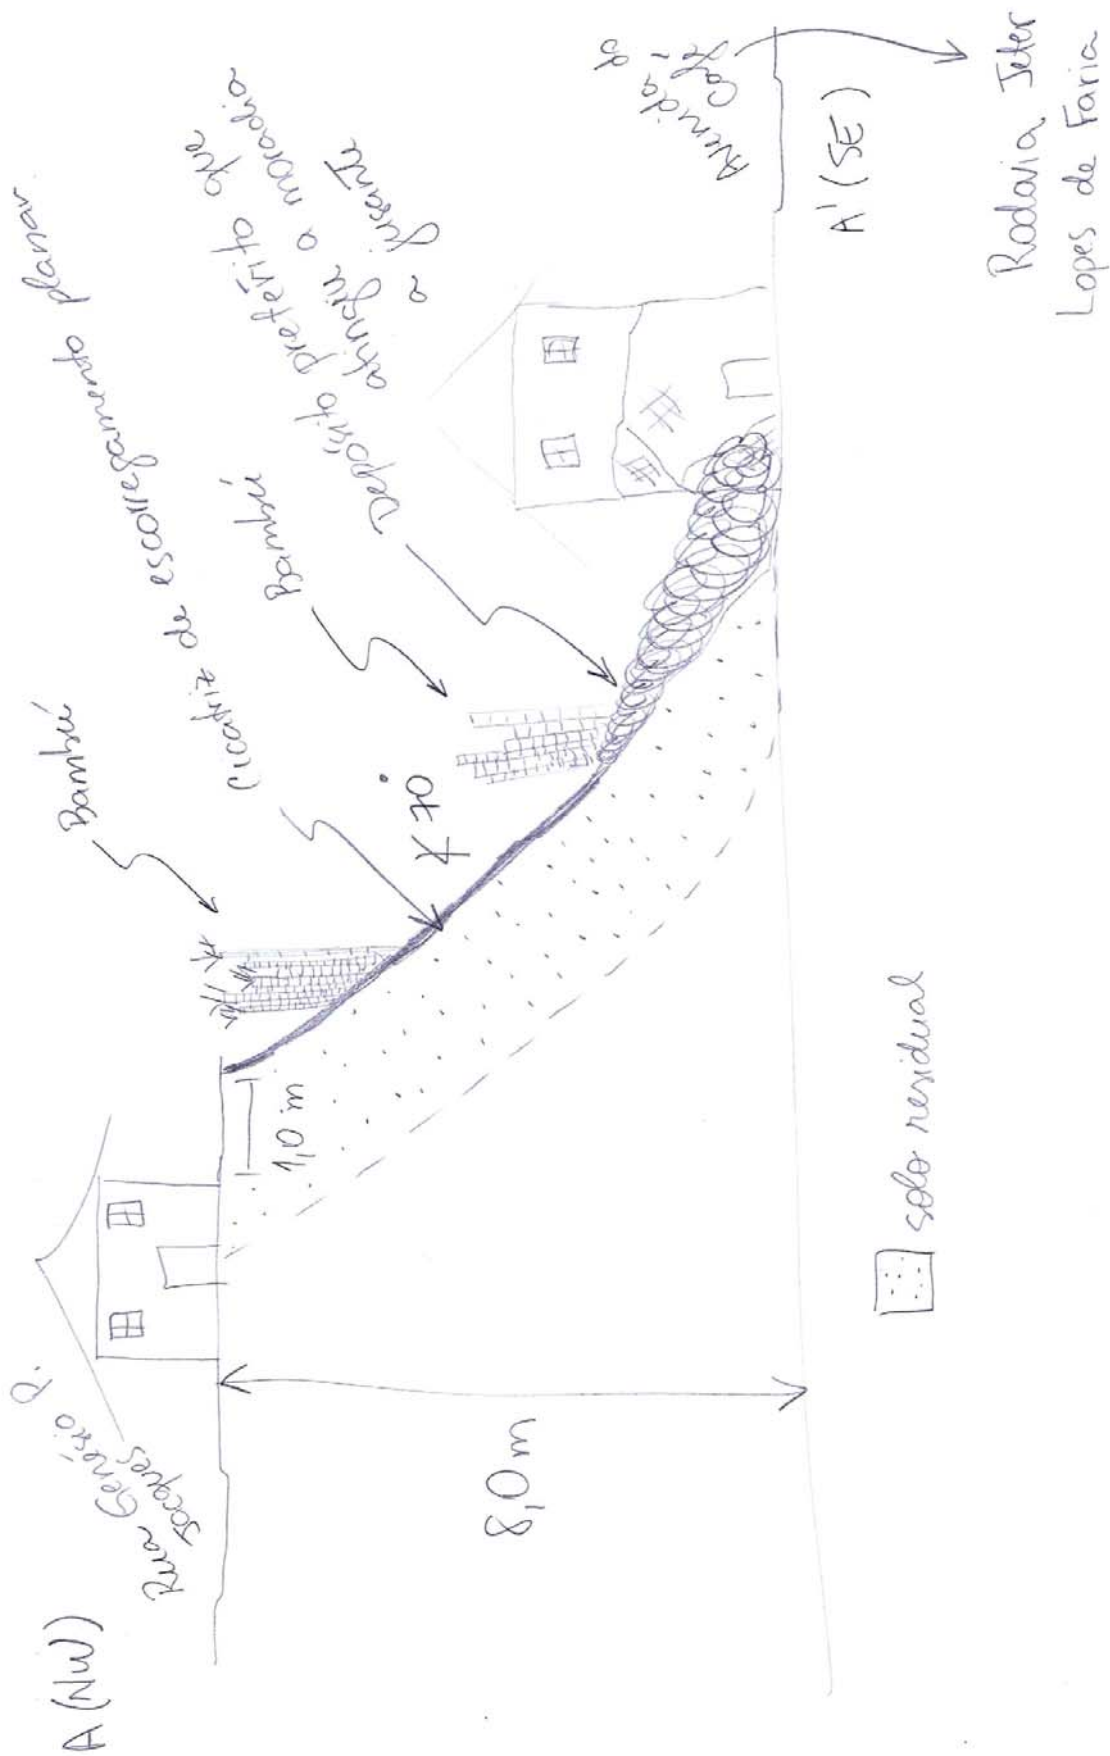
ES-CO-SR-08-I-R4

1- Cicatriz de escorregamento planar em talude de corte composto por solo residual. O talude de corte tem, aproximadamente, 8,0 metros de altura com inclinação de 70°. A moradia localizada a jusante do talude de corte dista 1,0 metro da base do talude e a moradia localizada a montante do talude de corte dista cerca de 2,0 metros do topo do talude. O processo obstrui parte da Avenida do Café situada a jusante do talude de corte. Há presença de depósito antrópico de entulho localizado na base e topo do talude de corte, além de árvores inclinadas e depósito de escorregamento. Uma das moradias localizada a jusante da cicatriz foi atingida pelo depósito de escorregamento. Este atingiu e danificou a parede lateral da moradia, destruindo a garagem e ocupando grande parte do interior da moradia, fazendo com que a estrutura desta fosse abalada. Nota-se, ainda, que no topo do talude há lançamento de água servida contribuindo para a deflagração do processo de escorregamento. Há presença de bambu, vegetação rasteira e árvore de pequeno porte e solo exposto ao longo do talude. FOTO: 20140409-103125 E 20140409-103711.

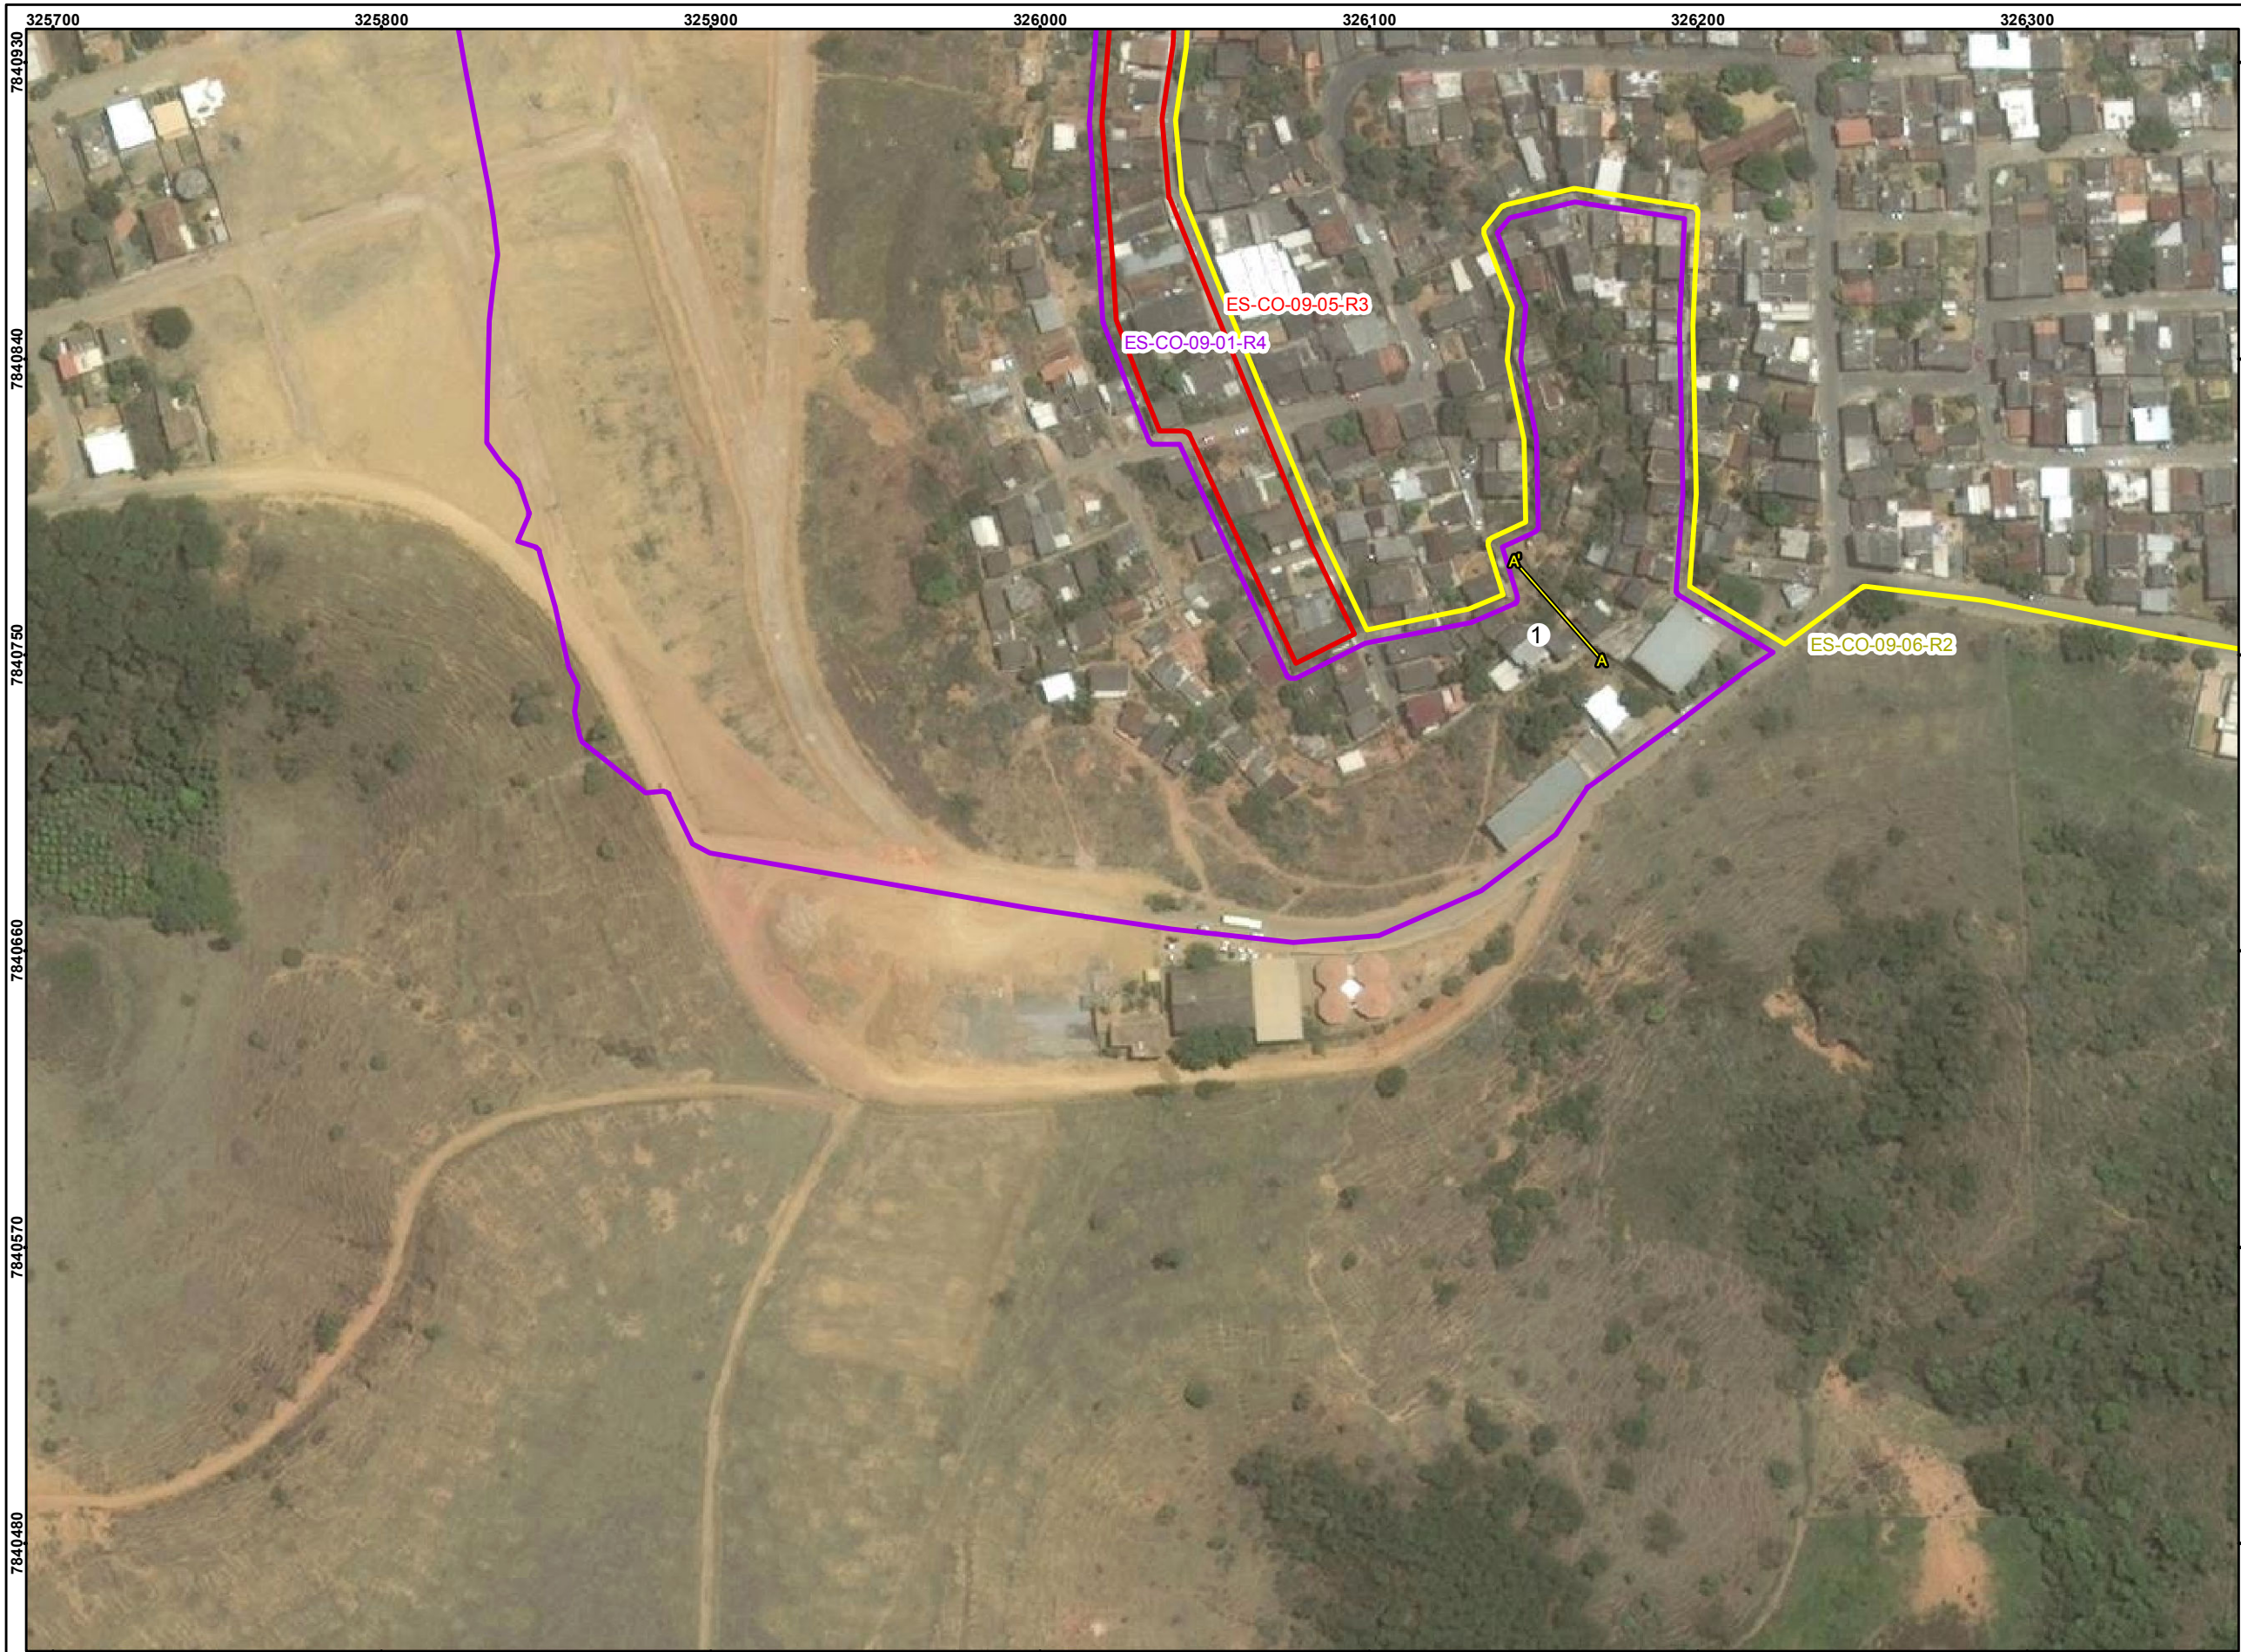
Código Pangea	Responsável Técnico	Data	Escala	Desenho
1763-R1-14	Oswaldo Yujiro Iwasa CREA - SP: 0600518079	Julho/2014	1:2.000	ES-CO-09-A

1- Cicatriz de escorregamento do tipo planar em talude de corte composto por solo residual. O talude tem cerca de 8,0 metros de altura e 80° de inclinação, aproximadamente. As moradias localizadas a montante da cicatriz distam cerca de 0,5 metro do topo do talude de corte e as moradias localizadas a jusante da cicatriz distam 1,0 metro da base do talude. No topo do talude há depósito antrópico de lixo e entulho, árvore inclinada assim como erosão linear do tipo sulco. Na base do talude é encontrado depósito de escorregamento pretérito. Ainda é possível observar lançamento de água servida em meia encosta. A vegetação é composta por gramíneas e árvores de pequeno porte e, há solo exposto onde ocorreu o escorregamento.
Fotos:20140403_103501 a 20140403_103534
