IDENTIFICAÇÃO DAS ÁREAS DE RISCO		Legenda	
Município de Colatina, ES			
ES-CO-01-01-(R1, R2, R3, R4)			
ES - Sigla do Estado do Espírito Santo			
CO - Sigla do Município de Colatina			
01 - Numeração da área			
R - Numeração do grau de risco			
R1 - Baixo	R1 - Baixo	R1 - Baixo	R1 - Baixo
R2 - Médio	R2 - Médio	R2 - Médio	R2 - Médio
R3 - Alto	R3 - Alto	R3 - Alto	R3 - Alto
R4 - Muito Alto	R4 - Muito Alto	R4 - Muito Alto	R4 - Muito Alto

Mapa de localização das áreas de risco indicadas no município de Colatina, ES				
Código Pangea	Responsável Técnico	Data	Escala	Desenho
1763-R1-14	Oswaldo Yujiro Iwasa CREA - SP: 0600518079	Julho/2014	1:2.000	ES-CO-01

Documentação Fotográfica

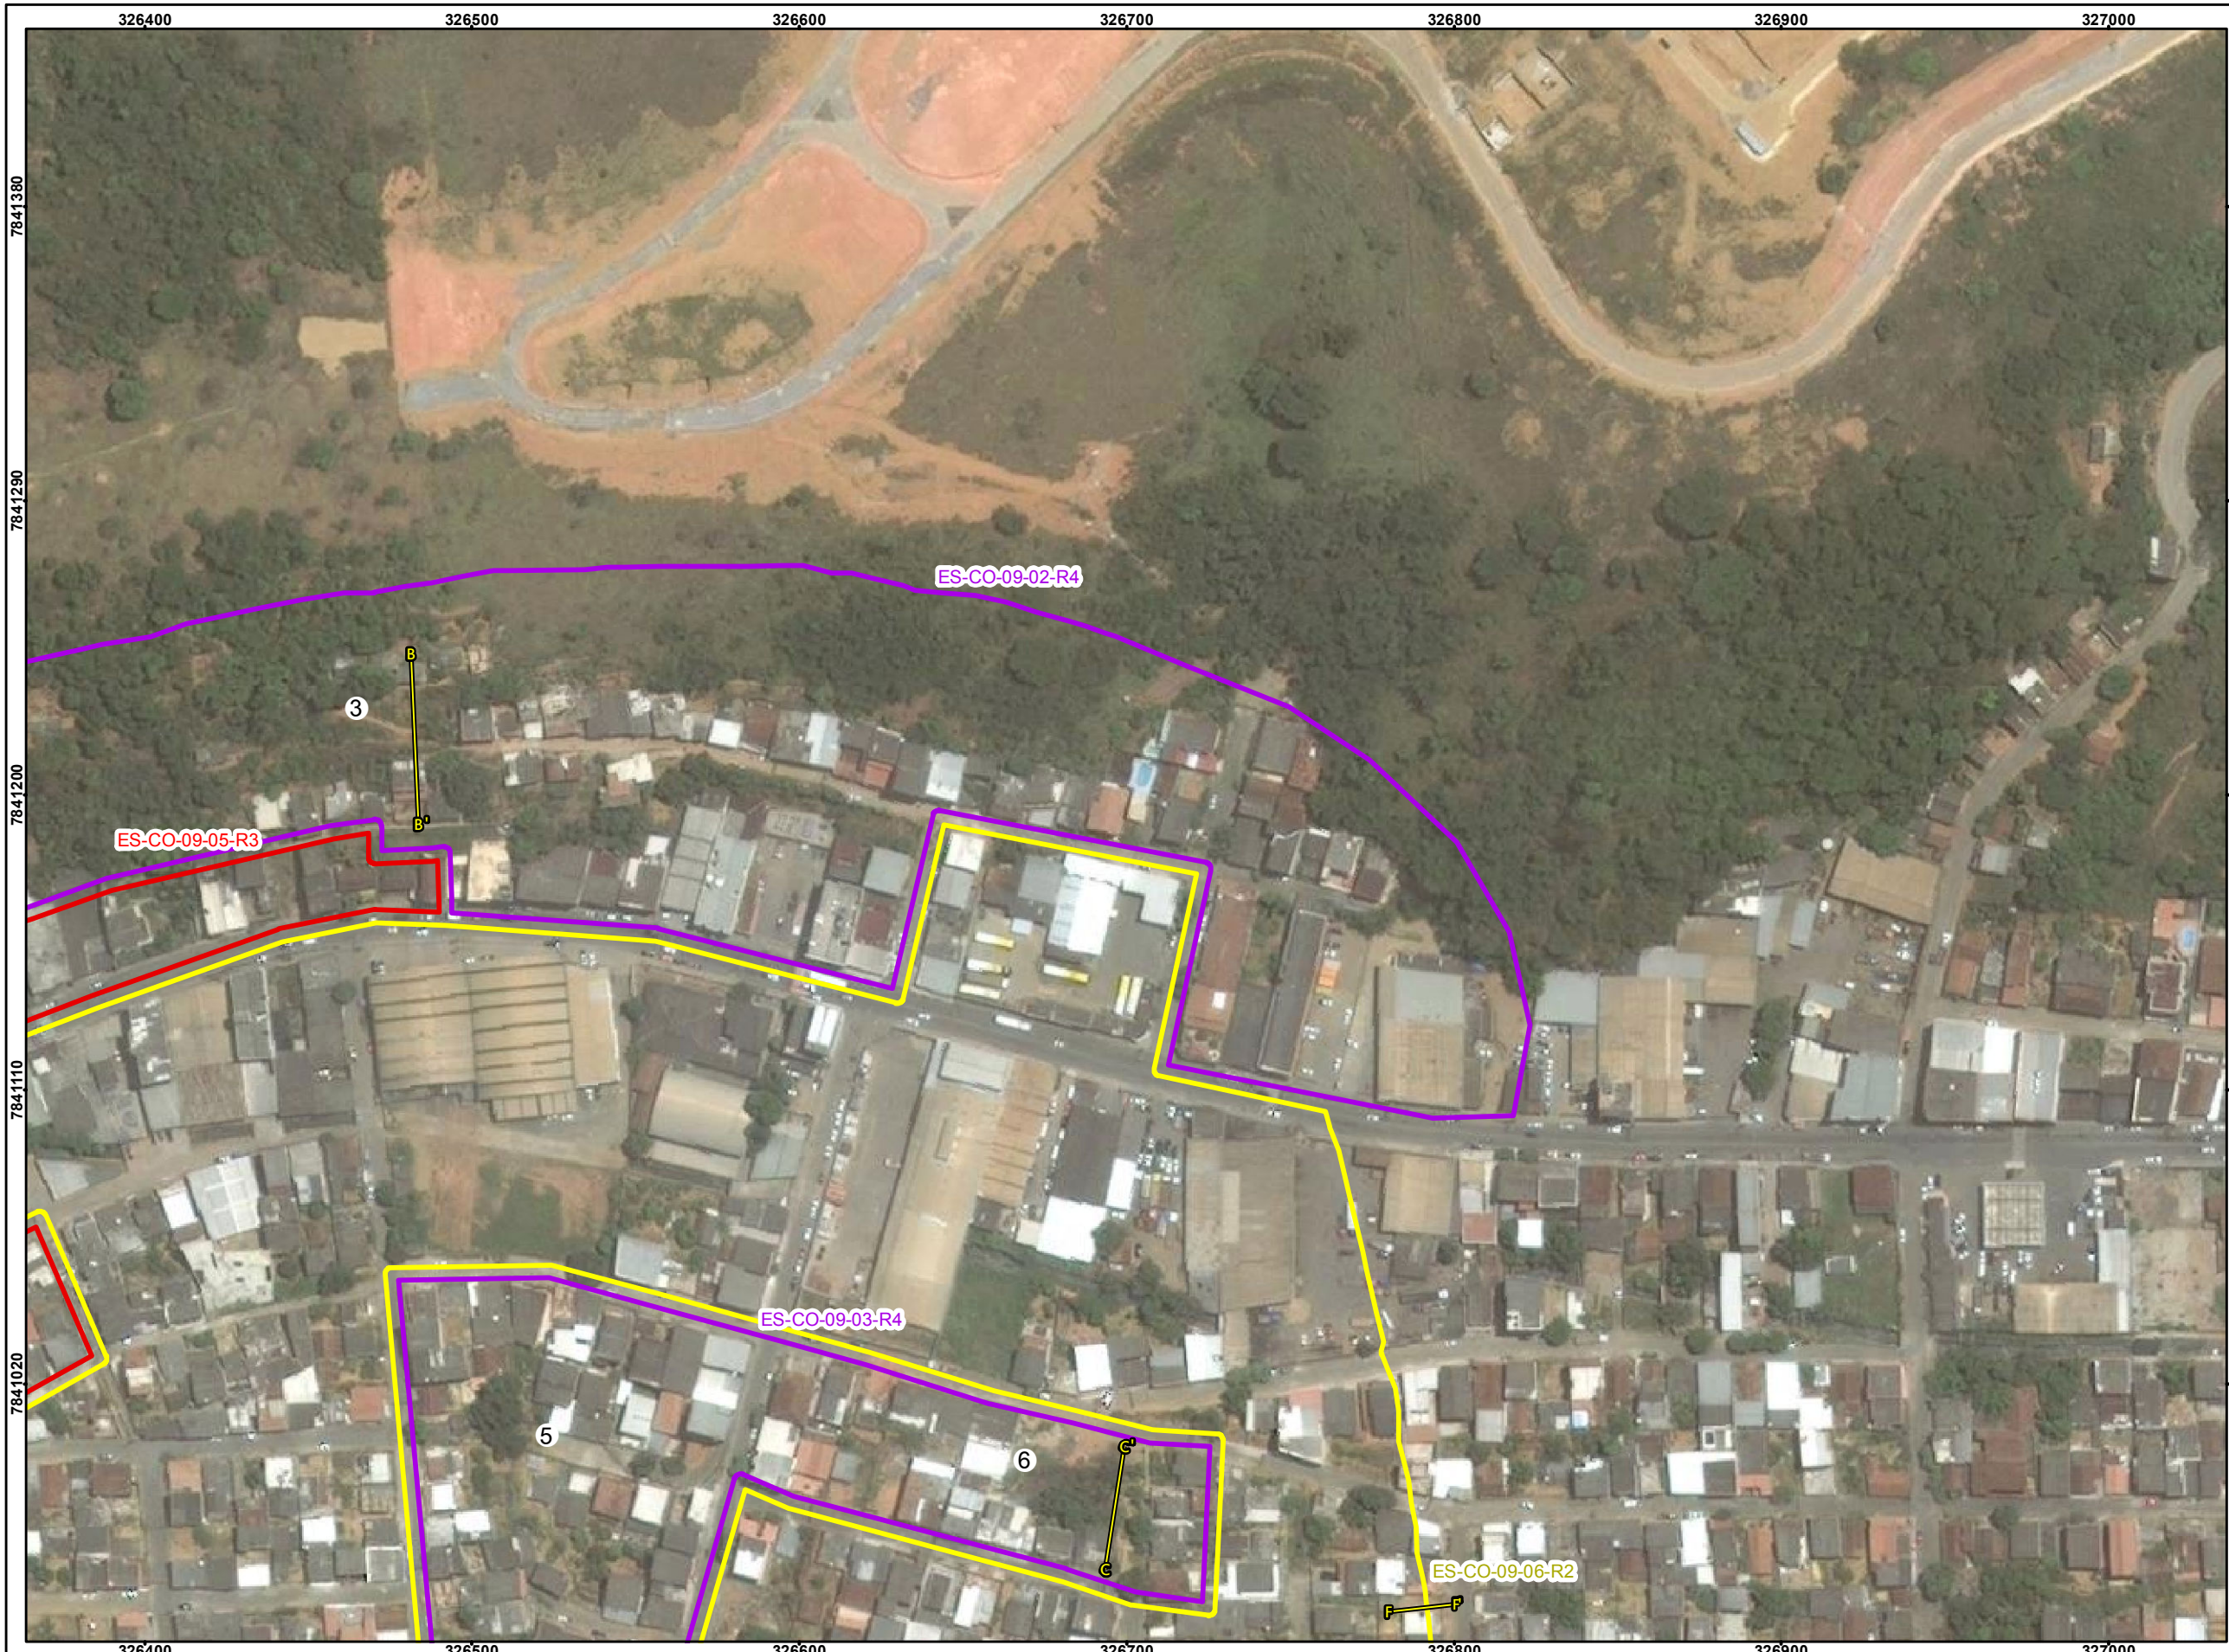
Mapa de localização das áreas de risco indicadas no município de Colatina, ES				
Código Pangea	Responsável Técnico	Data	Escala	Desenho
1763-R1-14	Oswaldo Yujiro Iwasa CREA - SP: 0600518079	Julho/2014	1:2.000	ES-CO-09-B

3- Cicatriz de escorregamento do tipo planar em talude de corte composto por solo residual. O talude tem altura variando de 2,0 a 8,0 metros e cerca de 80° de inclinação. As moradias localizadas a montante da cicatriz distam cerca de 1,0 metro do topo do talude de corte e as moradias localizadas a jusante da cicatriz distam 3,0 metros da base do talude. Há presença de árvore inclinada, erosão linear do tipo sulco e erosão laminar no talude. Na base do talude é encontrado depósito de escorregamento pretérito. A vegetação é composta por gramíneas e árvores de pequeno porte e, há solo exposto onde ocorreu o escorregamento. Fotos: 20140403_150911 a 20140403_151030

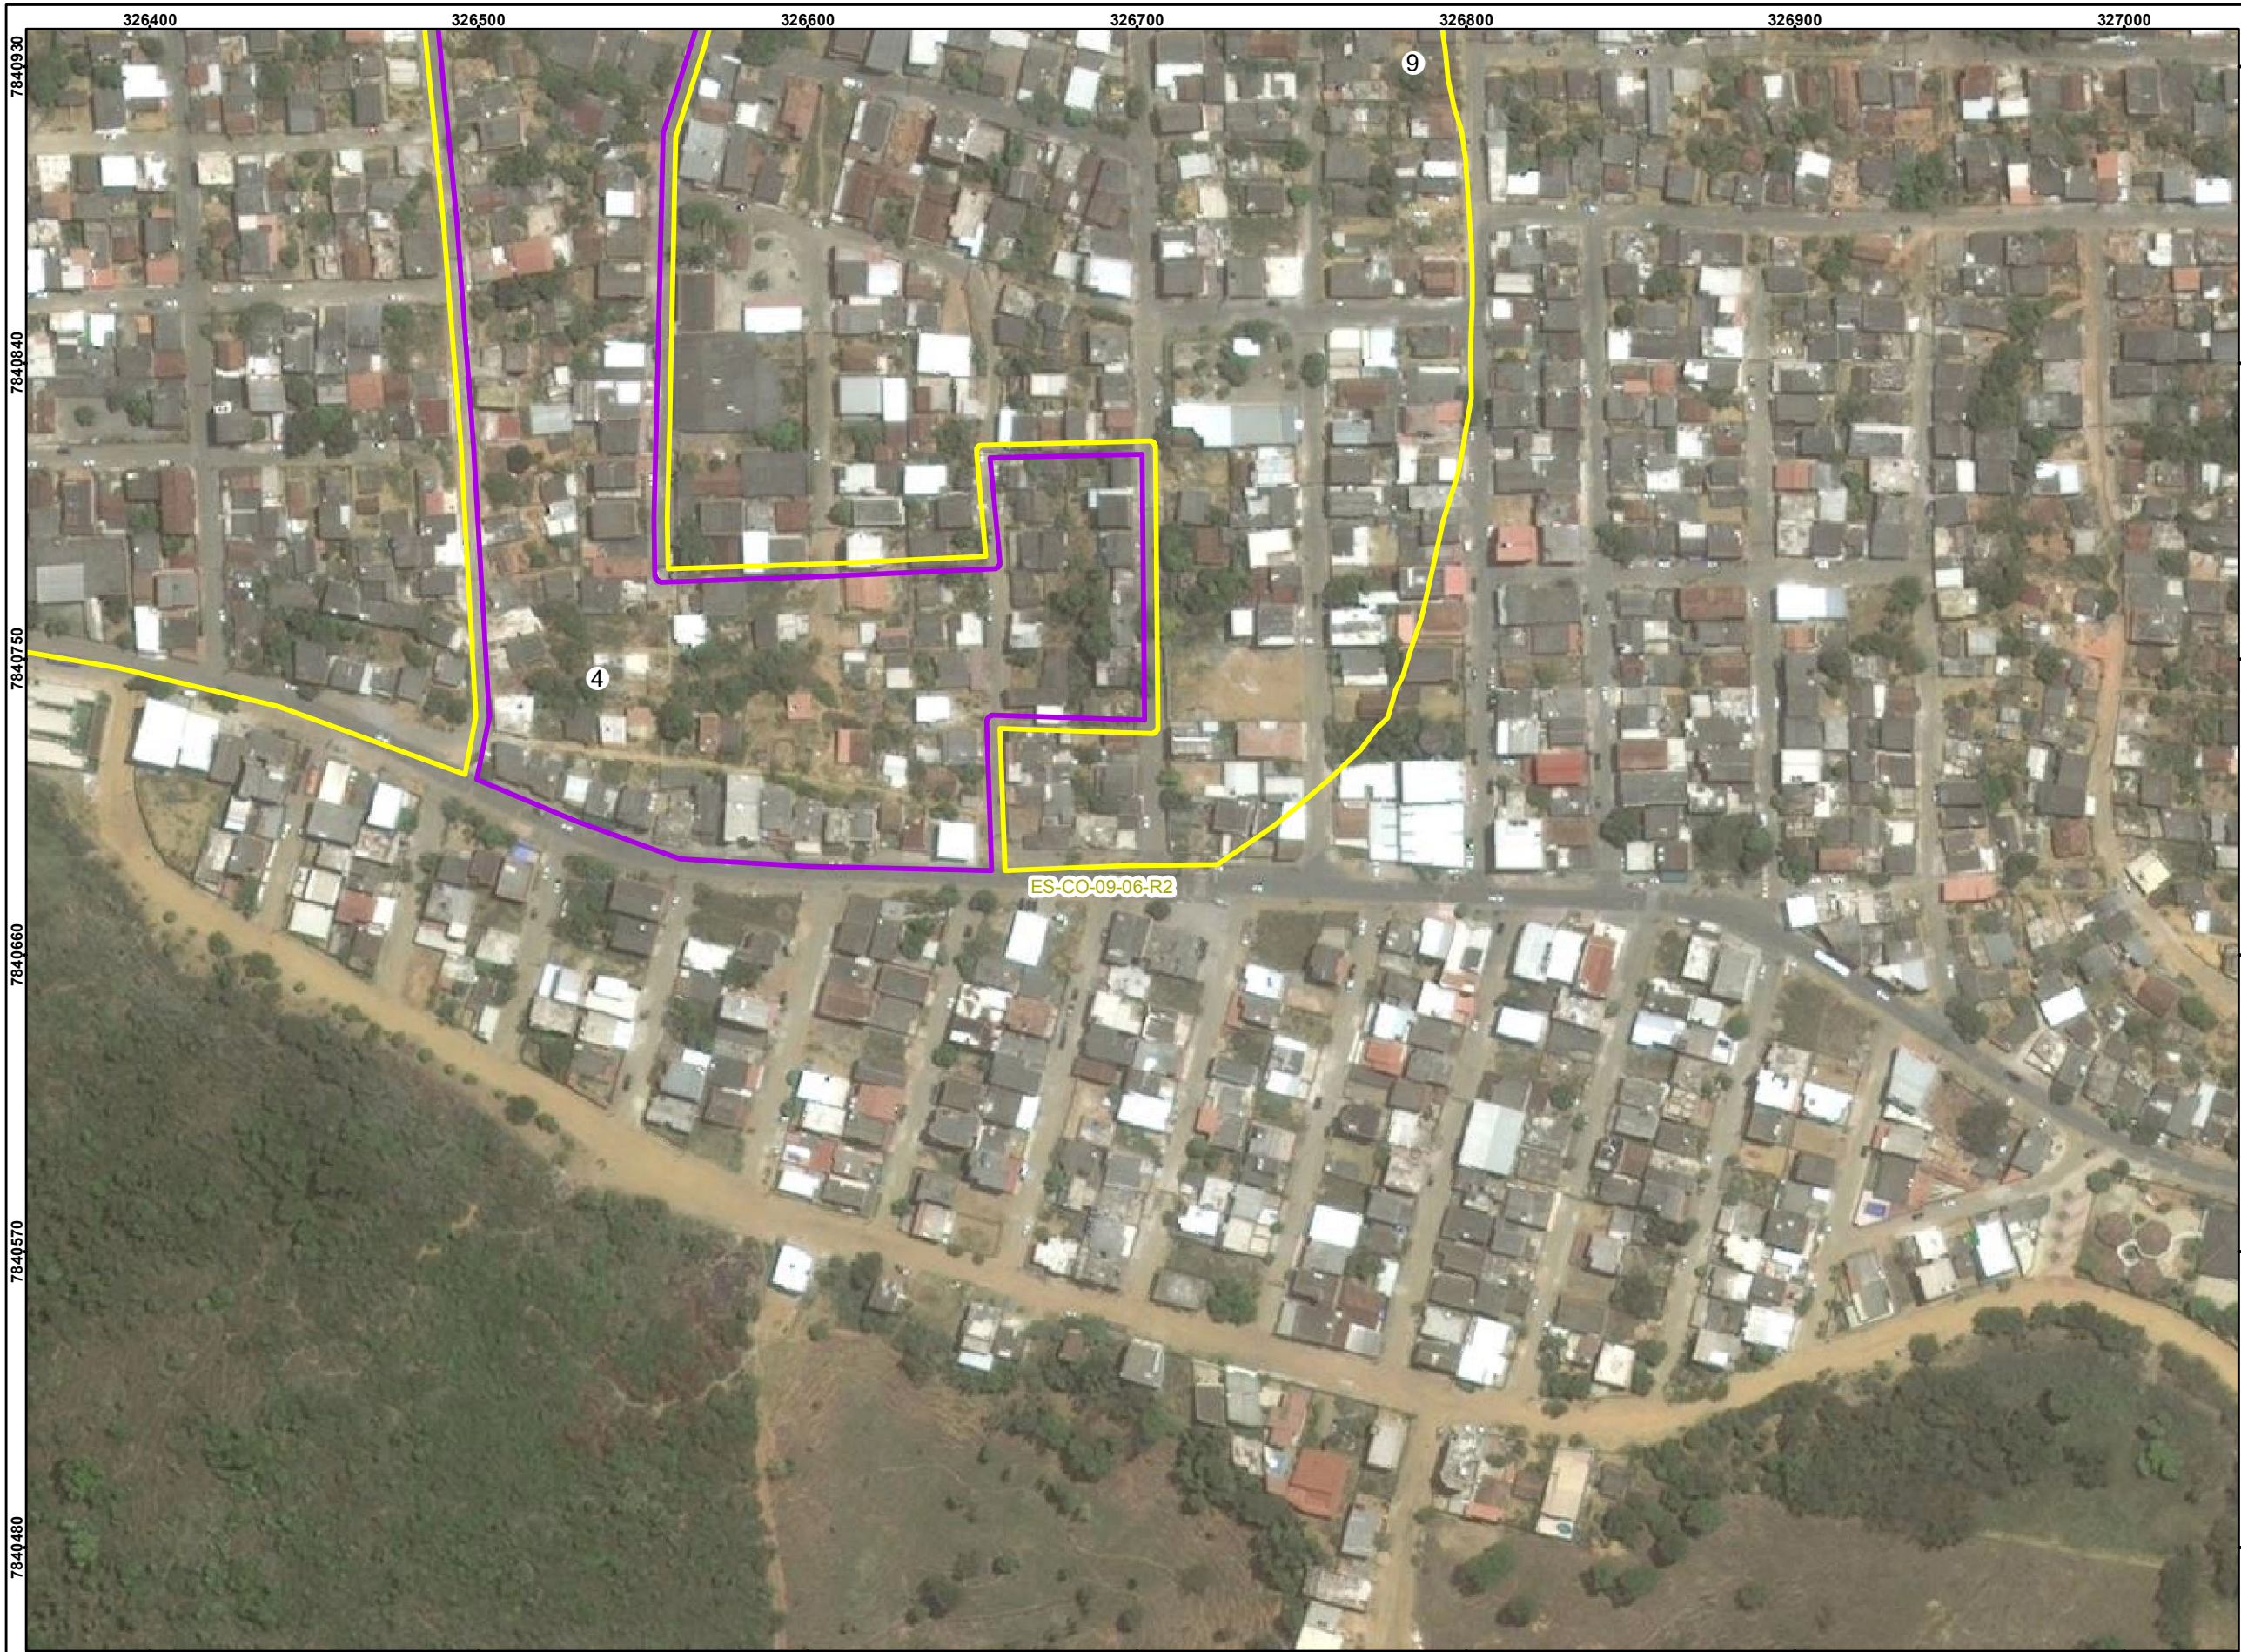
Código Pangea	Responsável Técnico	Data	Escala	Desenho
1763-R1-14	Oswaldo Yujiro Iwasa CREA - SP: 0600518079	Julho/2014	1:2.000	ES-CO-09-C

4-Cicatriz de escorregamento do tipo planar em talude de corte composto por solo residual. O talude apresenta 7,0 metros de altura e cerca de 80° de inclinação. As moradias localizadas a montante da cicatriz distam cerca de 1,0 metro do topo do talude de corte e as moradias localizadas a jusante da cicatriz distam 3,0 metros da base do talude. Há presença de erosão linear do tipo sulco e erosão laminar no talude. Na base do talude é encontrado depósito de escorregamento pretérito. A vegetação é composta por gramíneas e árvores de pequeno a grande porte e, há solo exposto onde ocorreu o escorregamento. Foto: 20140402_110801

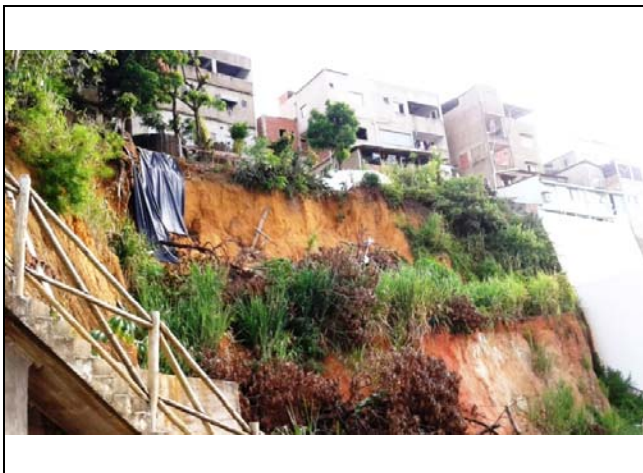
Cicatriz de escorregamento do tipo planar em talude de corte de 8,0 metros de altura, aproximadamente, e inclinação de 70°. O talude apresenta solo residual de coloração marrom, vegetação do tipo gramínea e há moradias distantes 4,0 metros do topo.

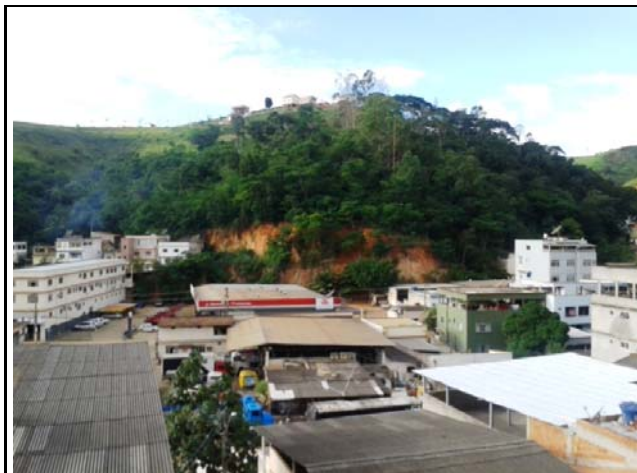
Cicatriz de escorregamento do tipo planar em talude de corte de 12,0 metros de altura e 70° de inclinação, aproximadamente. À montante deste talude, há talude natural com mais de 20,0 metros de altura e com inclinação por volta de 50°. Na base do talude de corte há moradias distantes, em média 4,0 metros e este apresenta um solo de coloração marrom de granulometria areno-siltosa. É possível perceber no talude natural a presença de vegetação gramínea e de grande porte.

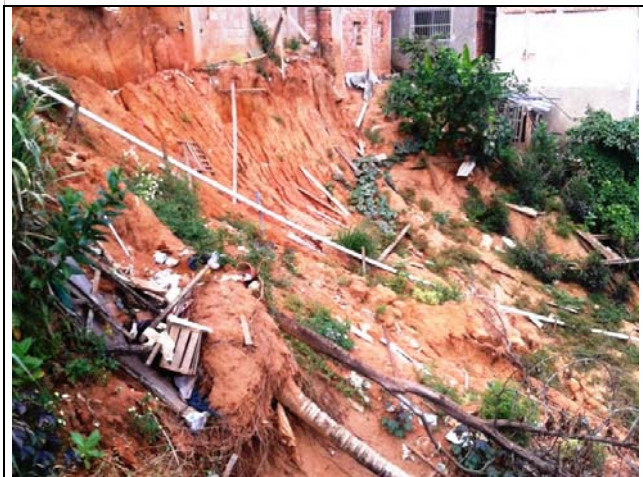
Talude de corte de 4,0 metros de altura e 70° de inclinação, apresentando cicatriz de escorregamento do tipo planar, depósito pretérito na base, sulcos próximos ao topo, árvore inclinada e alguns entulhos de moradia, no topo, que foi danificada devido ao escorregamento. Há moradias distantes, em média, 1,0 metro do topo do talude e moradias na base distantes 3,0 metros aproximadamente.

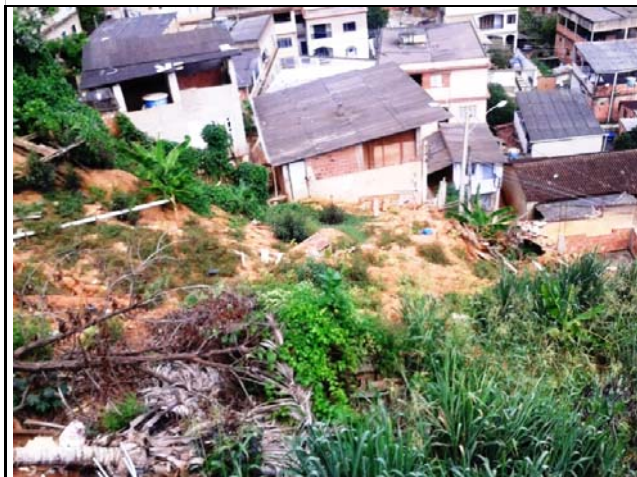
Cicatriz de escorregamento do tipo planar em talude de corte de 10,0 metros de altura e 60° de inclinação, aproximadamente. É possível observar na base do talude depósito pretérito, entulho e casas distantes 1,0 metro, em média, da base. No topo há entulhos também, além de árvores inclinadas e um cano com despejo de água servida no talude. A vegetação gramínea é encontrada tanto no topo como na base.

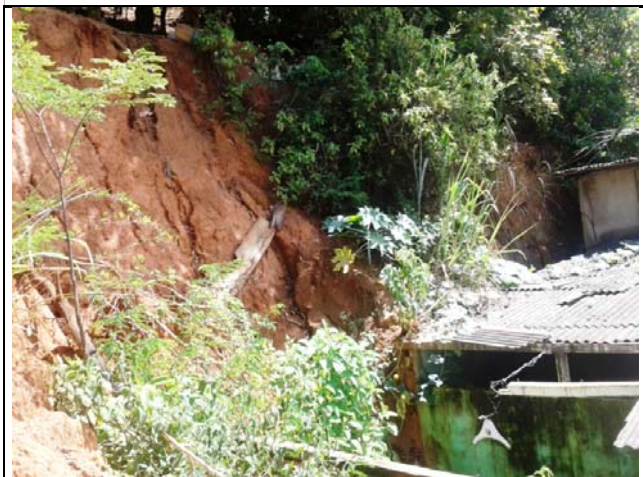
Talude de corte de 6,0 metros de altura e 70° de inclinação, aproximadamente, apresentando cicatriz de escorregamento do tipo planar, sulcos e depósito pretérito. As moradias estão distantes 2,0 metros, em média, da base do talude.

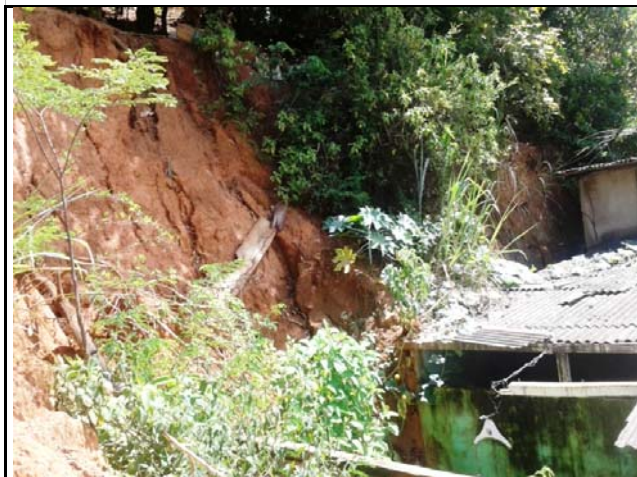
Talude de 3,0 metros de altura e 90° de inclinação apresentando cicatriz de escorregamento do tipo planar, e está sofrendo com processos erosivos bastante evidentes. Há moradias distantes 2,0 metros do topo do talude.

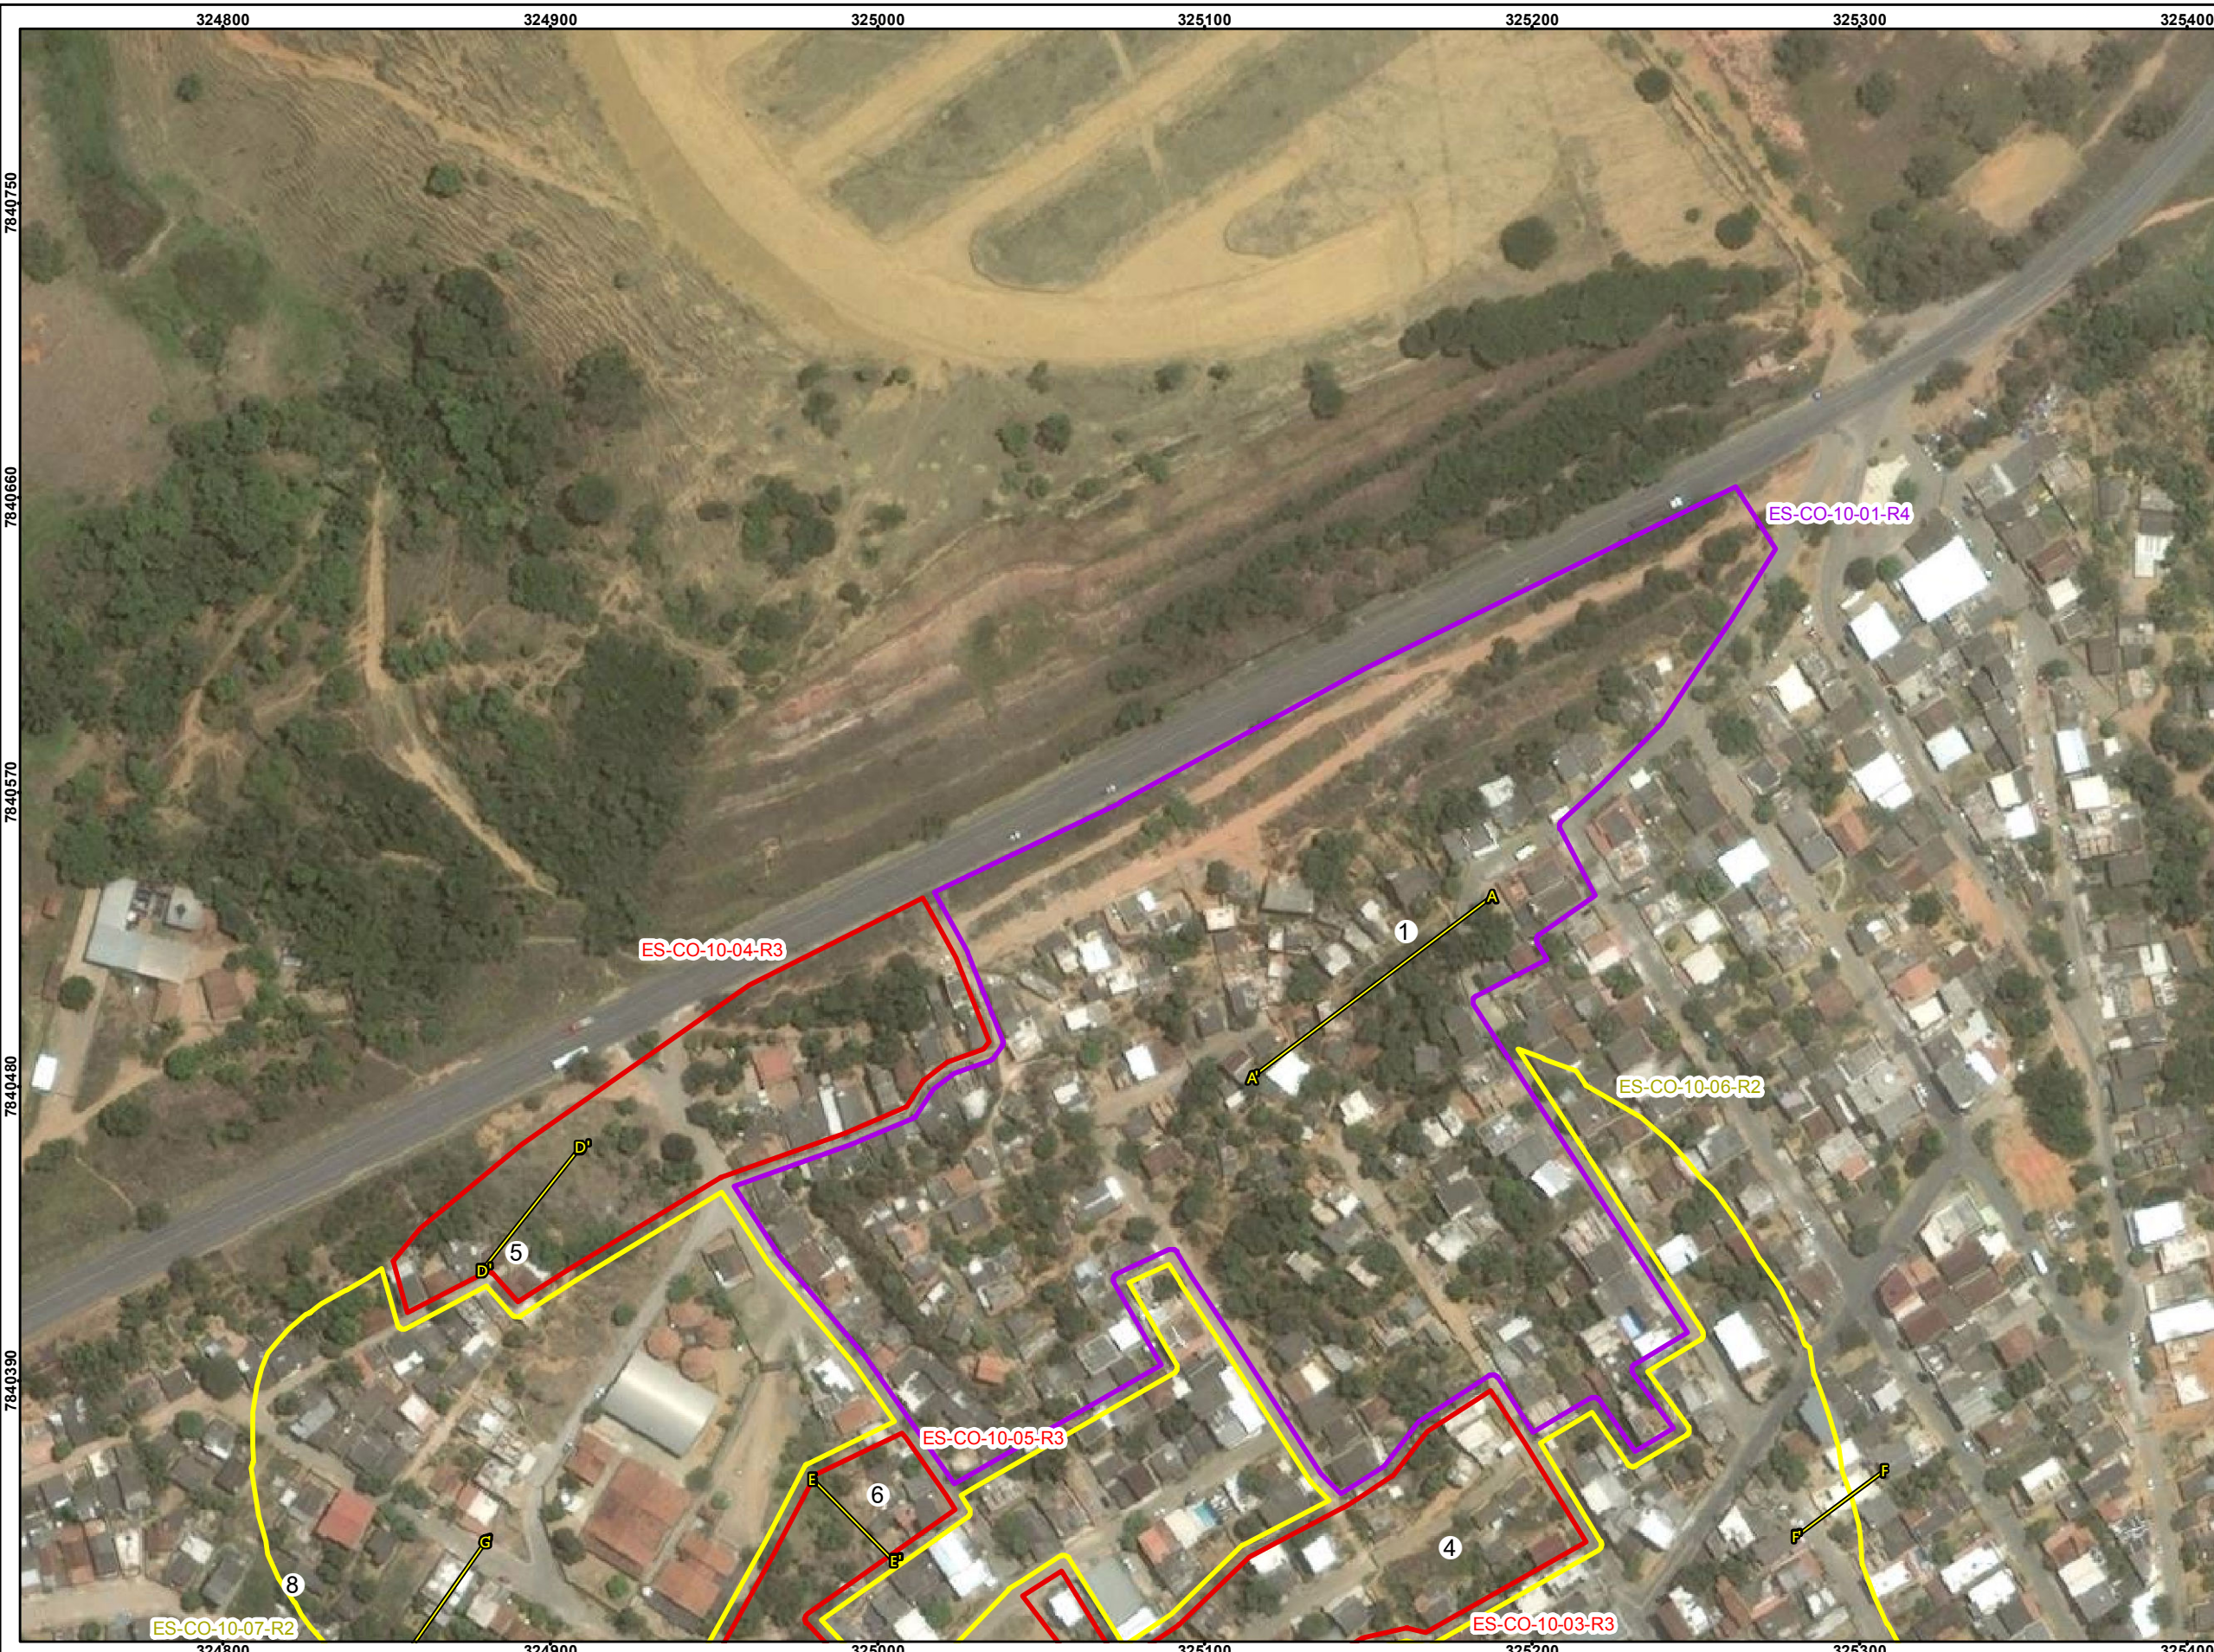
- 1 - Cicatriz de escorregamento planar em talude de corte composto por solo residual. O talude de corte apresenta aproximadamente 10,0 metros de altura e 70° de inclinação. As moradias que se encontravam a jusante do talude distavam (pois a maioria foi atingida e destruída pelo escorregamento) aproximadamente de 1,0 a 3,0 metros da base do talude e as moradias a montante do talude de corte de 0,0 a 6,0 metros do topo do talude. Neste talude de corte existia um muro de contenção de aproximadamente 20,0 metros de extensão, o qual, caiu com as chuvas de dezembro de 2013. Foi este muro que agravou a situação no local, fazendo com que muitas casas na jusante do talude fossem atingidas e consequentemente destruídas. No local há um grande depósito de escorregamento préterito a jusante do talude de corte que ainda não foi removido, este chega a ter até 5,0 metros de altura e varia de 30 a 50° de inclinação. Juntamente com este depósito há todos os destroços das moradias atingidas, ou seja, há muito depósito antrópico de entulho no local. As moradias que ainda restaram nas proximidades encontram-se bastante danificadas e apresentam muitas trincas. No topo do talude de corte, pode-se observar degraus de abatimentos, trincas no terreno e trincas no restante do muro de contenção que sobrou, além de bastante sulcos no talude de corte. O sistema de água e esgoto na rua a montante da cicatriz foi danificado pelo processo, assim como a rua, que encontra-se interditada. Então, pode ser que haja percolação de água em subsuperfície, podendo contribuir para reativação do processo. A cobertura vegetal é composta por gramíneas e árvores de pequeno e médio porte. Fotos: 20140424_144538 a 151752; 20140428_113404 a 115102; 20140520_102954 a 103046.

- 6 - Cicatrizes de escorregamentos planares em taludes de corte compostos por solo residual. Os taludes apresentam alturas de até 2,0 metros e aproximadamente 70° de inclinação. Há presença de moradias a jusante destes taludes de corte, estas, que distam cerca de 1,5 metro da base do talude. Observou-se no local pequenos depósitos de escorregamentos préteritos e processo erosivo bastante avançado. A vegetação existente no local é composta predominantemente por gramíneas e árvores de pequeno a médio porte. E nos locais com cicatrizes e erosões há solo exposto. Foto: 20140428_101048

- 8 - Talude de corte composto por solo residual. O talude apresenta 1,5 metro de altura e 30° de inclinação. A moradia a montante dista cerca de 2,0 metros do topo do talude. Não há evidências de movimentação e o talude de corte encontra-se coberto por gramíneas. Foto: 222

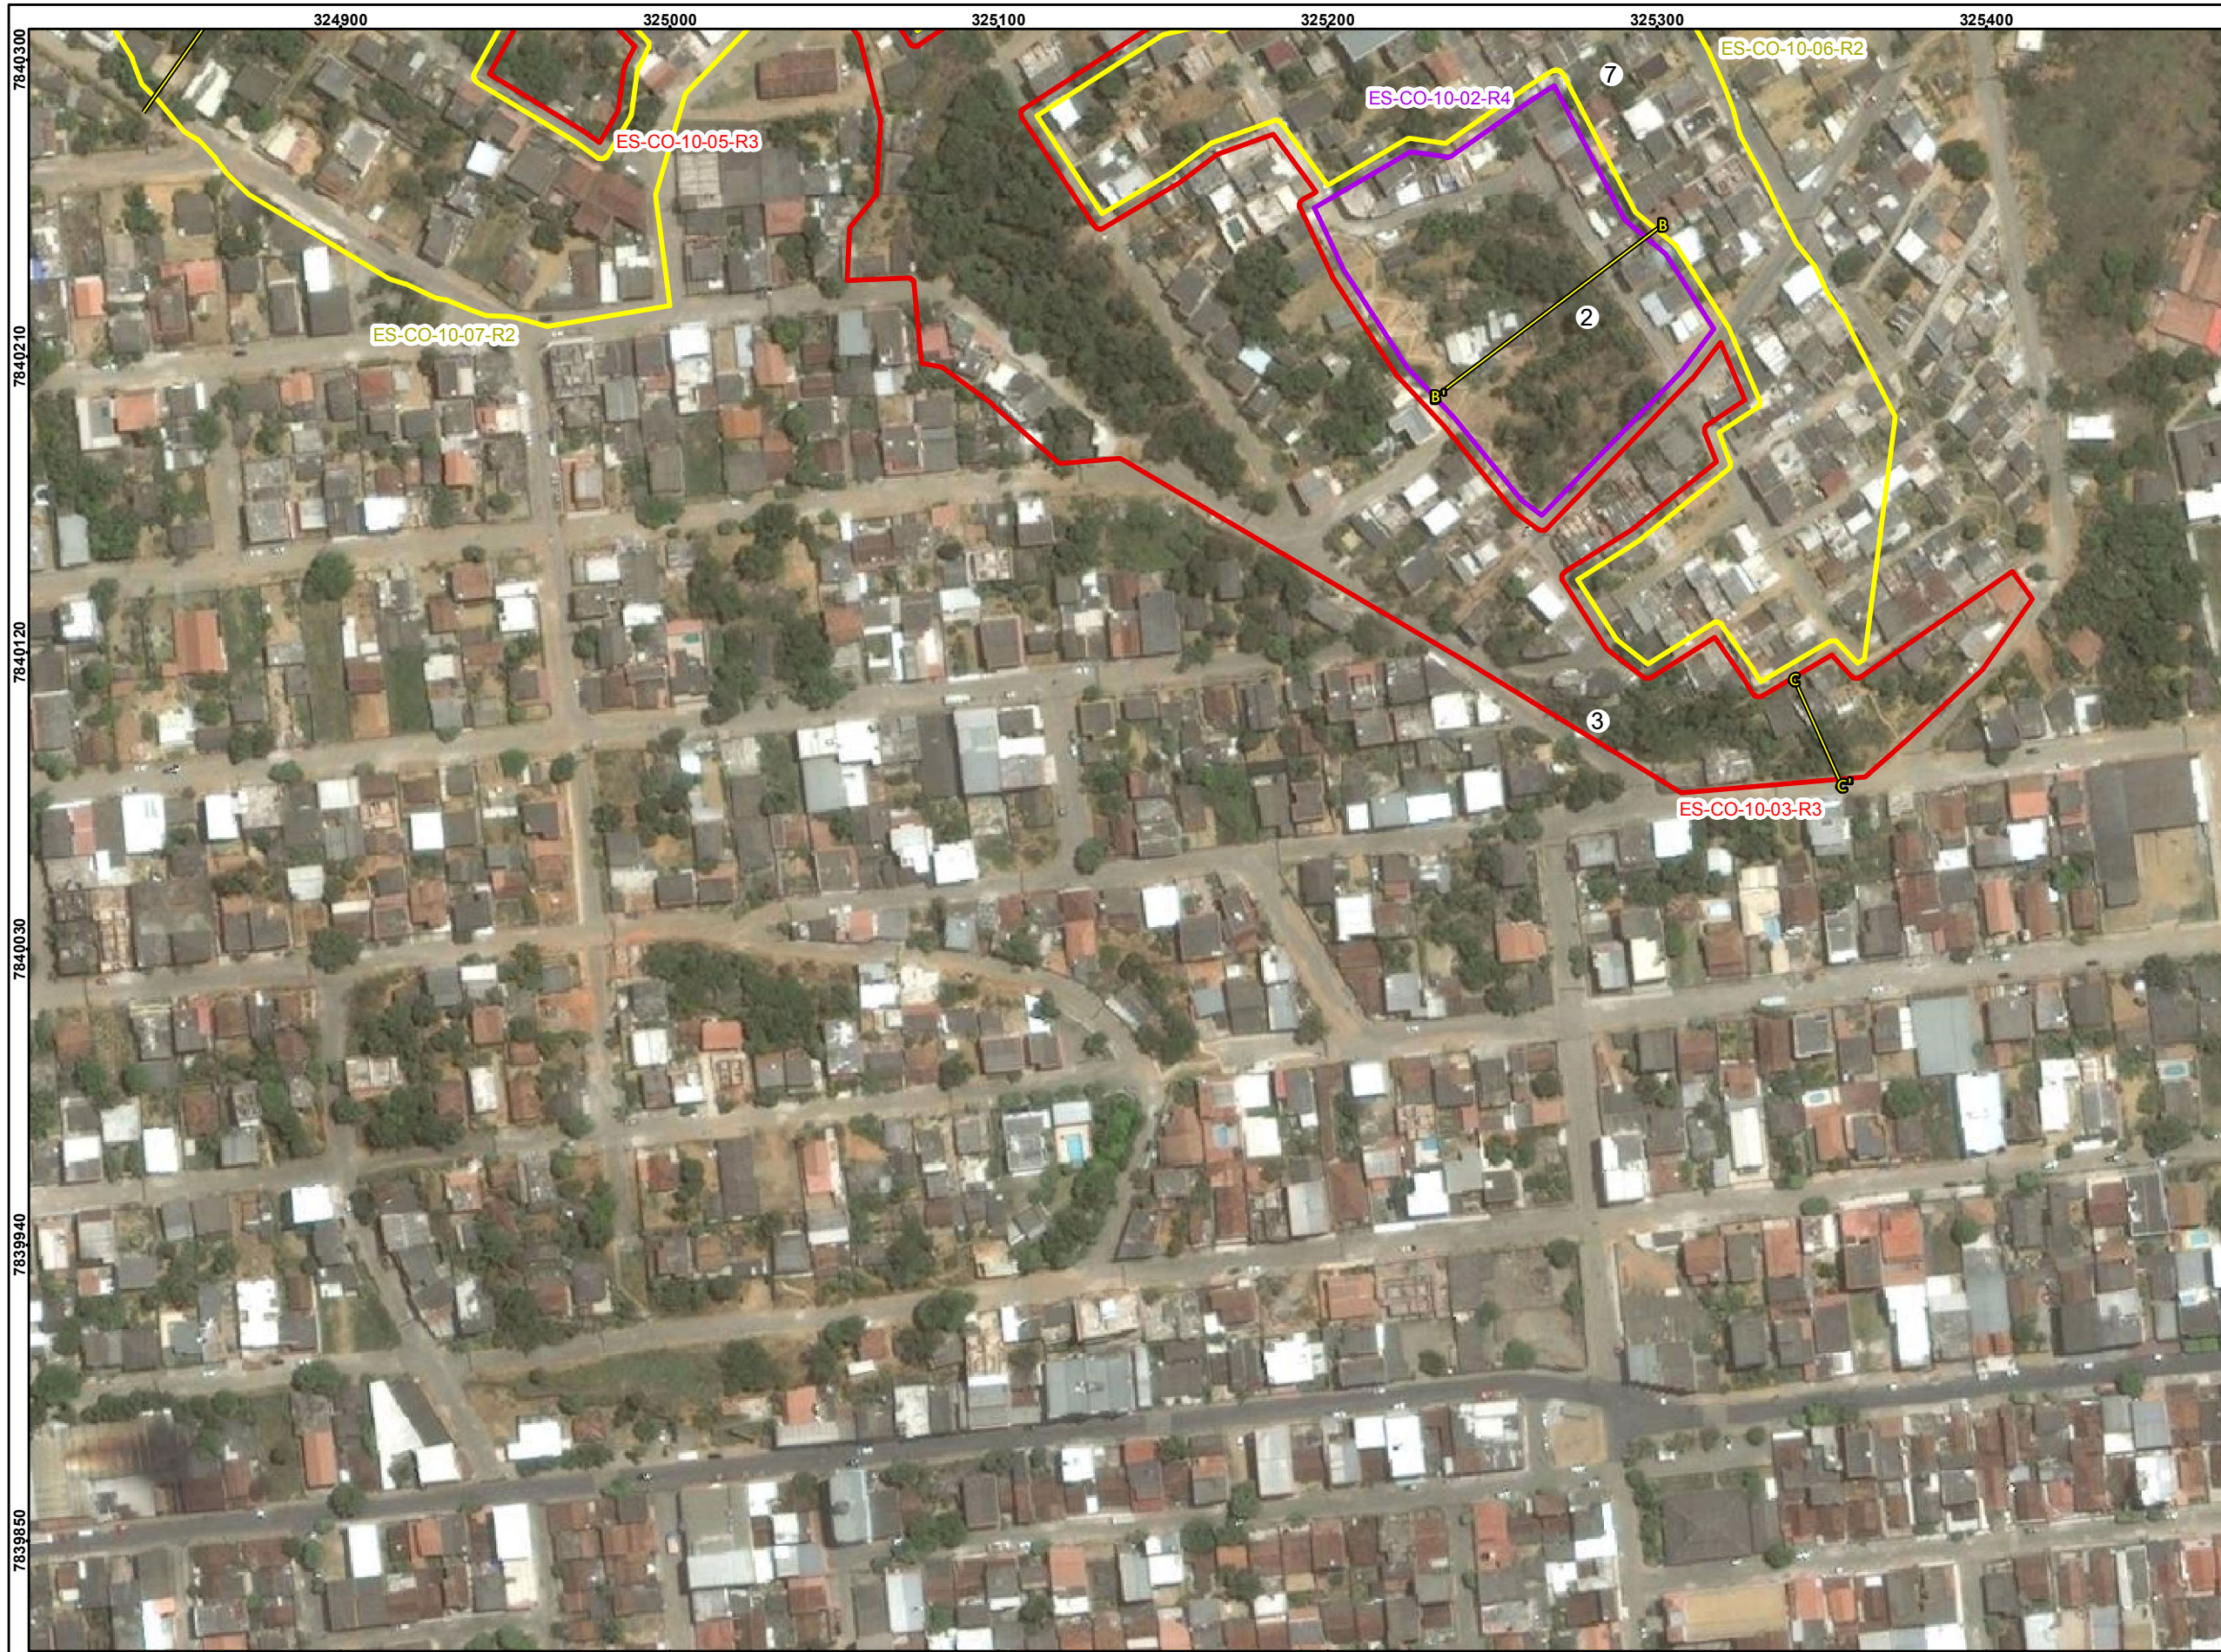
Mapa de localização das áreas de risco indicadas no município de Colatina, ES				
Código Pangea	Responsável Técnico	Data	Escala	Desenho
1763-R1-14	Oswaldo Yujiro Iwasa CREA - SP: 0600518079	Julho/2014	1:2.000	ES-CO-10-A

2 - Cicatriz de escorregamento planar em talude de corte composto por solo residual. O talude de corte apresenta aproximadamente 12,0 metros de altura e 70° de inclinação. As moradias que se encontram a jusante do talude distam aproximadamente de 1,0 a 3,0 metros da base do talude e as moradias a montante do talude de corte de 0,0 a 5,0 metros do topo do talude. Neste talude de corte existia um muro de contenção de aproximadamente 40,0 metros de extensão, o qual, caiu com as chuvas de dezembro de 2013, o escorregamento planar atingiu 2 moradias a jusante do talude de corte. No local há um grande depósito de escorregamento pretérito a jusante do talude de corte que ainda não foi removido, este chega a ter até 5,0 metros de altura e varia de 20 a 30° de inclinação. Juntamente com este depósito há todos os destroços das moradias atingidas. A moradia que ainda resta no local encontra-se bastante danificada e apresentam muitas trincas, tanto nas paredes quanto no chão. No topo do talude de corte, pode-se observar degraus de abatimentos, trincas no terreno, trincas em moradias (estas que ficaram a menos de meio metro do topo do talude de corte e encontram-se interditadas), árvores e postes inclinados; além de bastante sulcos e erosão laminar. A Rua Anchieta, localizada a montante do talude de corte foi bastante atingida pelo escorregamento planar, deixando o sistema de água e esgoto danificado pelo processo, e esta rua encontra-se interditada. Então, pode ser que haja percolação de água em subsuperfície; podendo contribuir para reativação do processo. A cobertura vegetal é composta por gramíneas e árvores de pequeno e médio porte. Fotos: 20140424_142910 a 144530; 20140428_134854 a 142709.

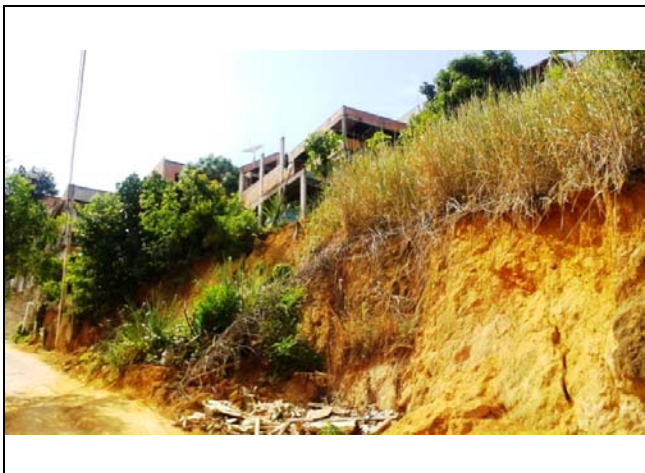
Talude de corte na beira da rua com altura de aproximadamente 3,0 metros e 80 graus de inclinação e com presença de cicatrizes de escorregamentos planares e depósitos de escorregamentos. Notam-se algumas trinças no terreno.

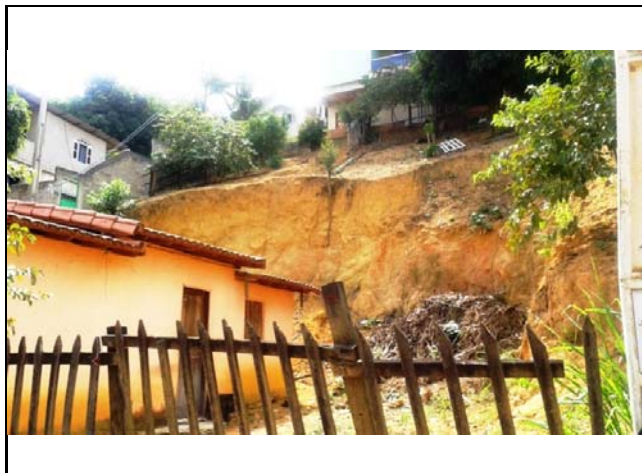
Talude de corte com 6,0 metros de altura e 80 graus de inclinação. Presença de moradia na base, distante 2,0 metros e no topo, distante 4,0 metros.

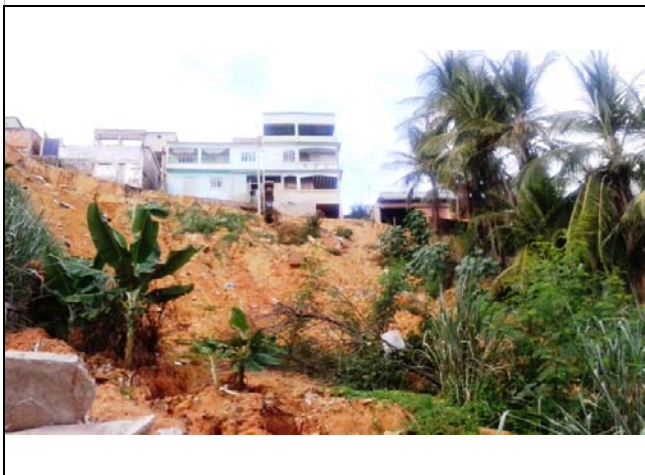
Cicatriz de escorregamento planar em talude de corte de aproximadamente 12,0 metros de altura e 60 graus de inclinação (onde havia um muro de contenção); o muro se quebrou e desceu junto com o escorregamento atingindo duas moradias na base do talude. Parte da rua encontrada no topo do talude também foi atingida. Pode-se observar ainda, degraus de abatimento, árvores inclinadas, sulcos, ravinas, poste inclinado e trinças nas moradias a jusante e montante do talude.

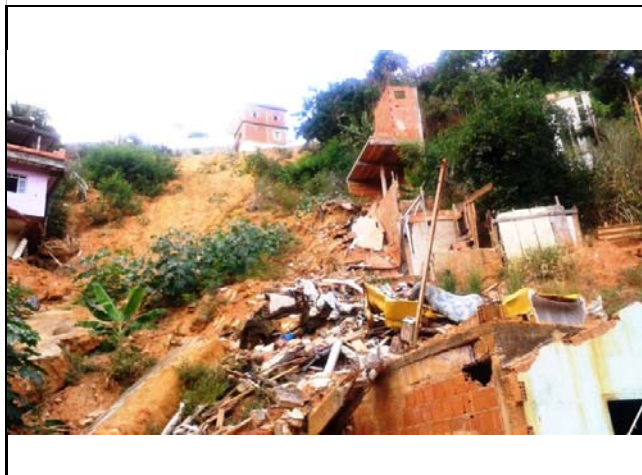
Escorregamento planar em talude de corte de altura aproximada de 10,0 metros e 70 graus de inclinação, atingindo as moradias localizadas na base e ao longo da escada que havia nas proximidades. O fato ocorreu também devido a quebra de um muro de contenção, entretanto, este muro e o talude que ele estava contendo não encontram-se dentro do limite do setor, apenas algumas moradias atingidas. Na rua a montante do talude, notam-se evidências como: trinças no terreno, trinças em muro, ravinas, sulcos e degraus de abatimento.

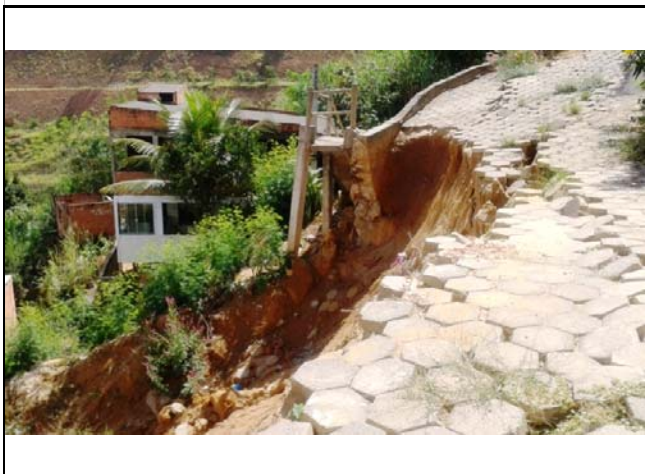
Vista da rua a montante do talude de corte que sofreu escorregamento.

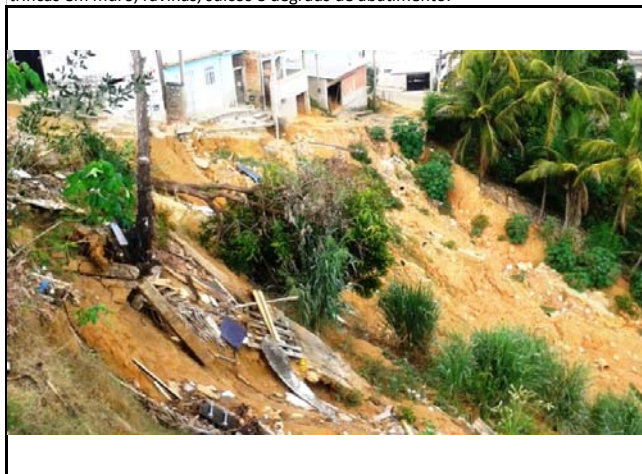
Vista lateral do escorregamento planar já citado na foto 20140424_143458.
