IDENTIFICAÇÃO DAS ÁREAS DE RISCO		Legenda	
Município de Colatina, ES			
ES-CO-01-01-(R1, R2, R3, R4)			
ES - Sigla do Estado do Espírito Santo			
CO - Sigla do Município de Colatina			
01 - Numeração da área			
R - Numeração do grau de risco			
R1 - Baixo	R1 - Baixo	R1 - Baixo	R1 - Baixo
R2 - Médio	R2 - Médio	R2 - Médio	R2 - Médio
R3 - Alto	R3 - Alto	R3 - Alto	R3 - Alto
R4 - Muito Alto	R4 - Muito Alto	R4 - Muito Alto	R4 - Muito Alto

Mapa de localização das áreas de risco indicadas no município de Colatina, ES				
Código Pangea	Responsável Técnico	Data	Escala	Desenho
1763-R1-14	Oswaldo Yujiro Iwasa CREA - SP: 0600518079	Julho/2014	1:2.000	ES-CO-01

Documentação Fotográfica

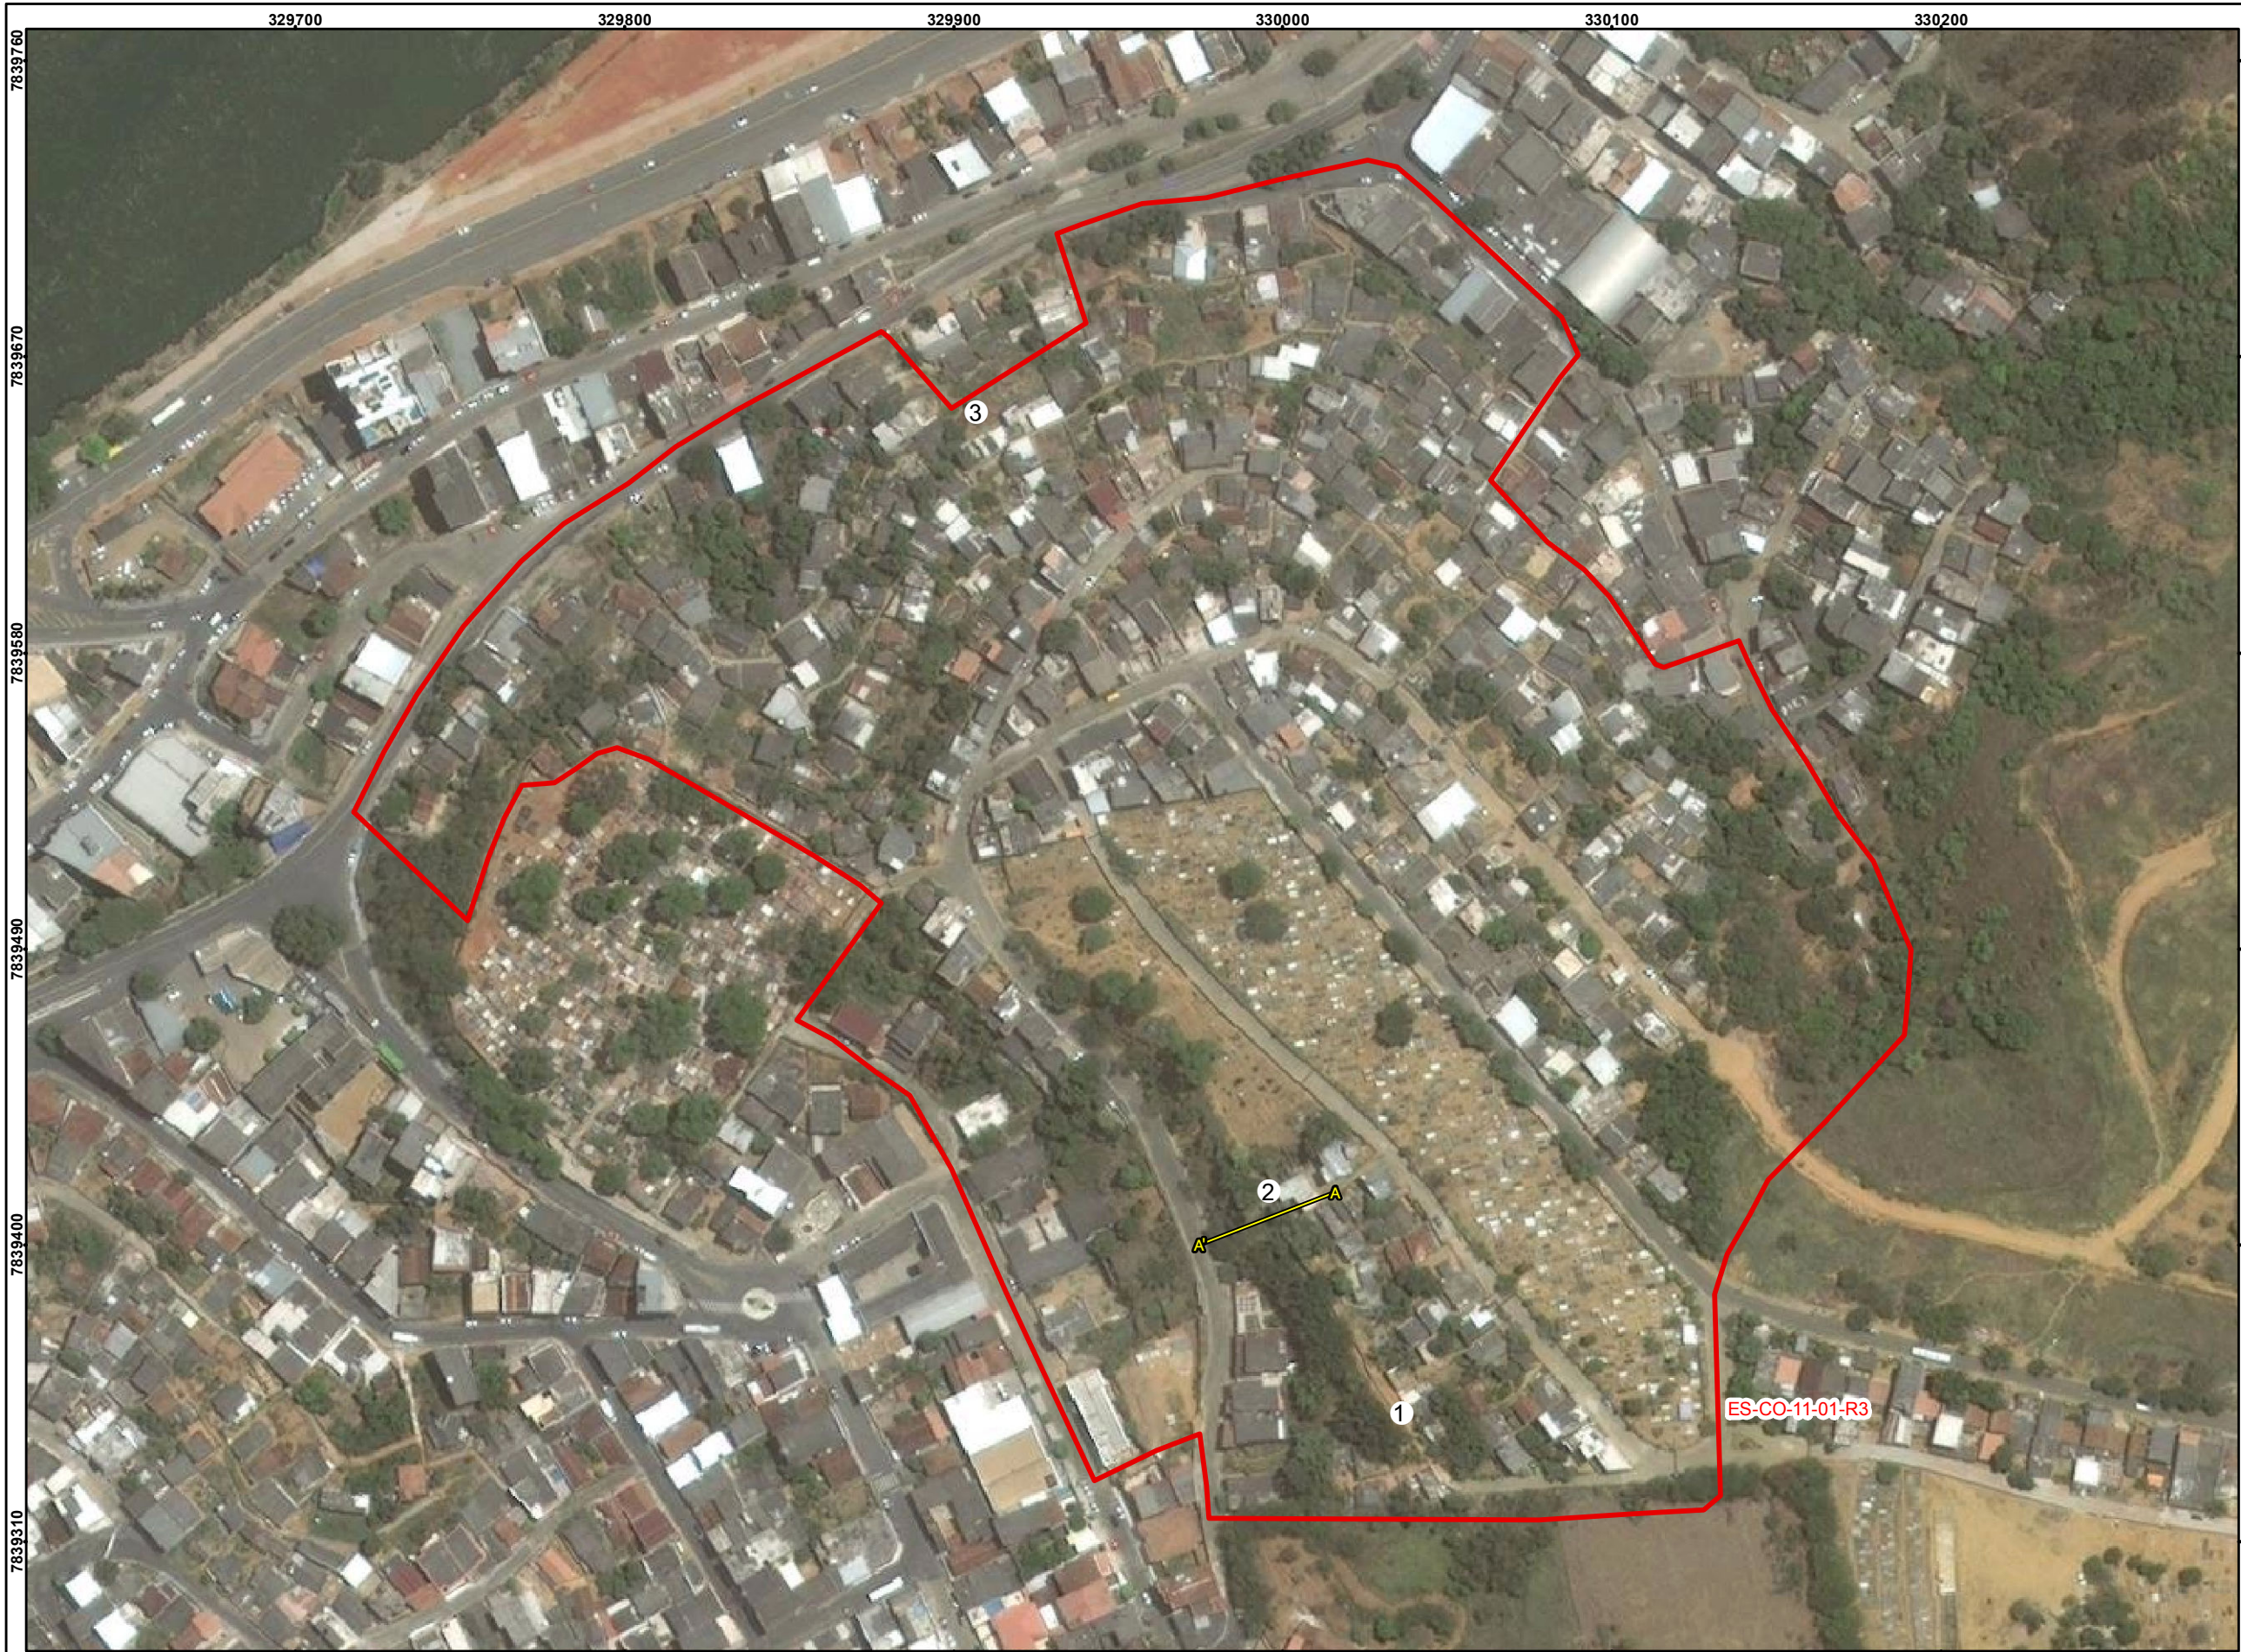
- 1- Cicatriz de escorregamento planar em topo de talude natural composto por solo residual. O talude natural tem cerca de 10,0 metros de altura com inclinação de, aproximadamente, 60°. A montante da encosta natural situa-se a rua Orgeu Resende a qual foi danificada após evento ocorrido e a jusante há presença de moradias que distam em torno de 1,0 metro a 2,0 metros da base da encosta natural. Há presença de trincas no terreno, degrau de abatimento, árvores inclinadas e depósito de escorregamento pretérito, este localizado na base do talude. Nas proximidades há presença de lançamento de água servida no topo da encosta natural, que encontra-se encoberta por vegetação rasteira e árvores de médio e grande porte. FOTO: 20140429-141756.

- 2- Cicatriz de escorregamento planar em talude de corte e base de encosta natural compostos por solo residual. O talude de corte tem, aproximadamente, 3,0 metros de altura e 80° de inclinação e a encosta natural situada a montante do talude de corte apresenta, aproximadamente, 6,0 metros de altura e 60° de inclinação. A moradia localizada a montante da cicatriz dista 3,0 metros do topo da encosta natural. Há presença de trincas no terreno, depósito de escorregamento além de erosão laminar, sulcos e árvores inclinadas nas proximidades. Notou-se o lançamento de água servida no topo da encosta natural. Há presença de vegetação rasteira e árvores de médio e grande portes na encosta e solo exposto onde ocorreu o evento. FOTO: 20140521-111104.

- 3- Cicatriz de escorregamento planar em talude de corte composto por solo residual. O talude de corte tem aproximadamente, 4, 0 metros de altura e 50° a 70° de inclinação. A moradia localizada a jusante do talude de corte dista 0,5 metro da base do talude e a moradia localizada a montante dista 0,0 metro do topo do talude. Há presença de depósito de escorregamento pretérito localizado a jusante da cicatriz além de erosão laminar e sulcos. Não foram observados vazamentos de água e/ou esgoto. Nas proximidades deste talude há presença de vegetação rasteira e árvores de pequeno porte. FOTO: 20140521-100315.

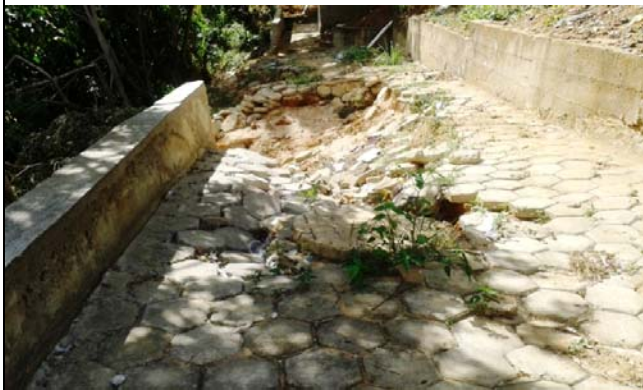
Rua atingida por escorregamento planar devido à presença de talude de corte a montante da rua. O talude tem, aproximadamente, 3,0 metros de altura e 80° de inclinação, sucedido por encosta natural com, aproximadamente, 8,0 metros de altura e 60° de inclinação.

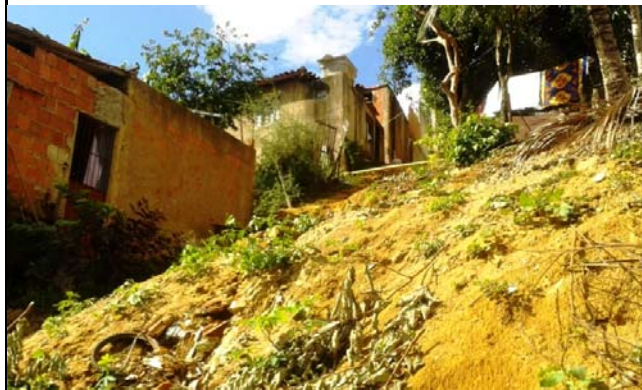
Taludes de corte com alturas aproximadas de 3,0 metros e inclinações variando de 60° a 90°. Presença de moradias tanto no topo como na base, distantes de 1,0 a 2,0 metros.

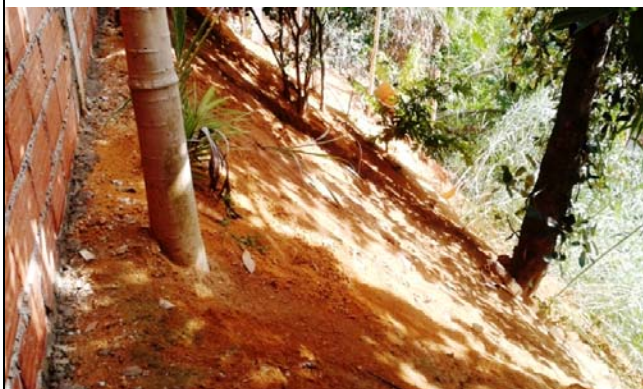
Talude de corte com aproximadamente 6,0 metros de altura e 60° de inclinação. Presença de árvores inclinadas e processo erosivo bastante evidente. Nota-se moradia muito próxima do topo do talude, com distância aproximada de 0,5 metro.

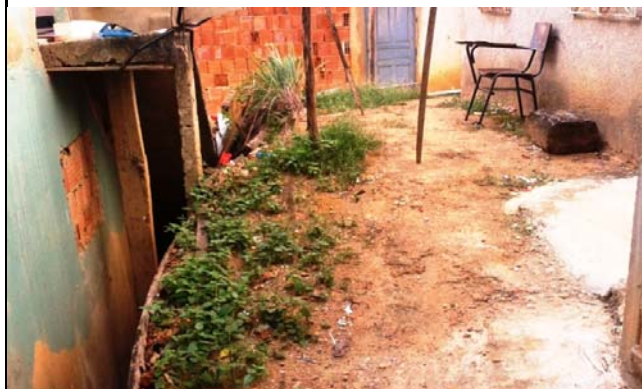
Talude de corte de 2,0 metros de altura e 90° de inclinação. Moradia na base do talude com distância de aproximadamente 1,0 metro.

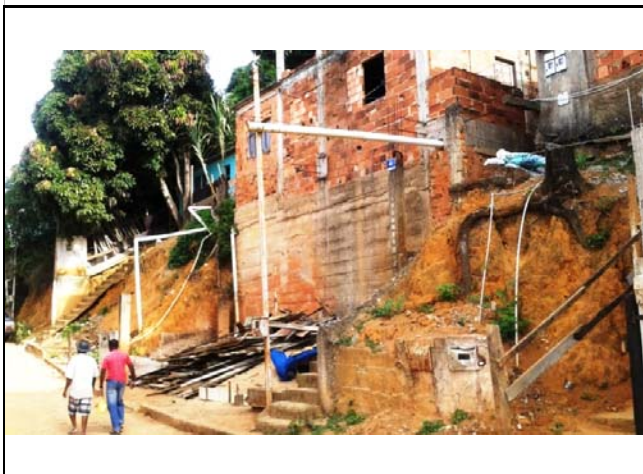
Taludes de corte localizados a jusante das moradias. Alguns destes taludes possuem muros de contenção. No geral, estes taludes possuem até 3,0 metros de altura e 70° de inclinação. Processo erosivo bastante evidente. As moradias ficam distantes de 0,0 a 2,0 metros do topo dos taludes.

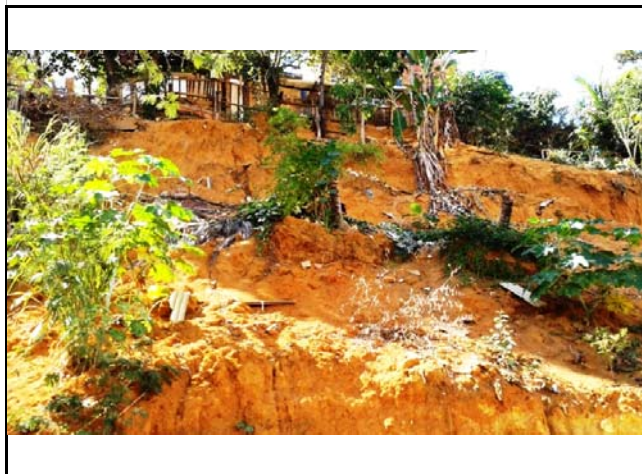
Cicatriz de escorregamento planar em talude de corte de aproximadamente 10,0 metros de altura e 70° de inclinação. A moradia que se localiza a montante dista cerca de 2,0 metros do topo do talude. A jusante encontra-se a Rua Ormando Christo.

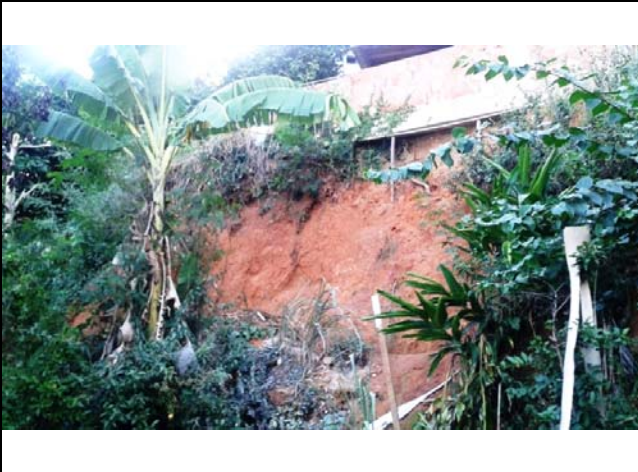
Talude de corte com aproximadamente 3,0 metros de altura e 90° de inclinação. A moradia a montante dista 0,0 metro do topo de talude e a moradia a jusante encontra destruída. Há presença de depósito pretérito de escorregamento na base do talude.

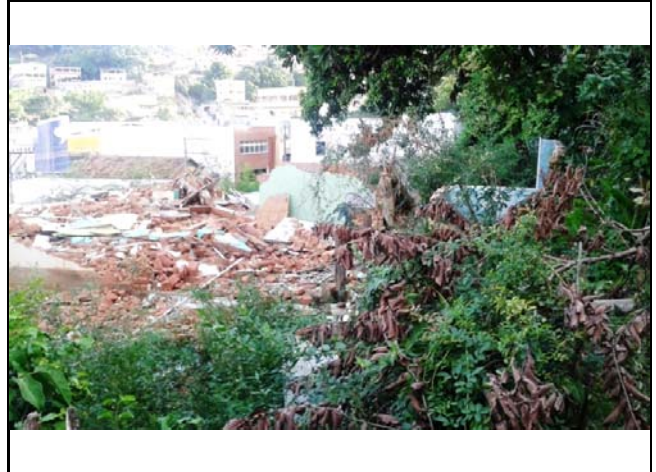
Moradia atingida por escorregamento planar. Esta foi danificada e posteriormente demolida.

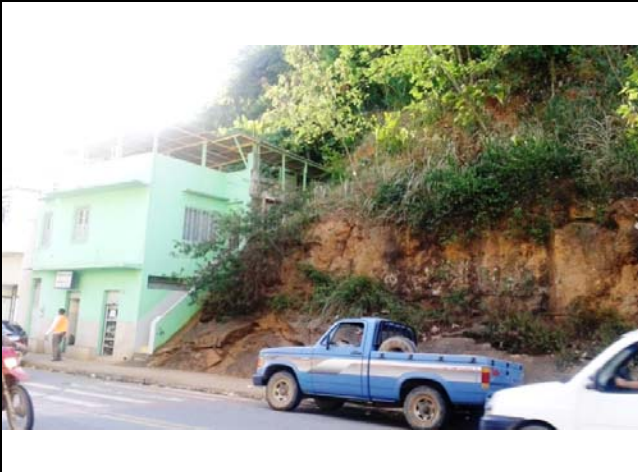
Talude de corte composto por paredão de rocha e solo residual sobreposto a este. Possui aproximadamente 8,0 metros de altura e 70° de inclinação. Observa-se presença de cicatrizes planares no local. Algumas árvores encontram-se inclinadas.

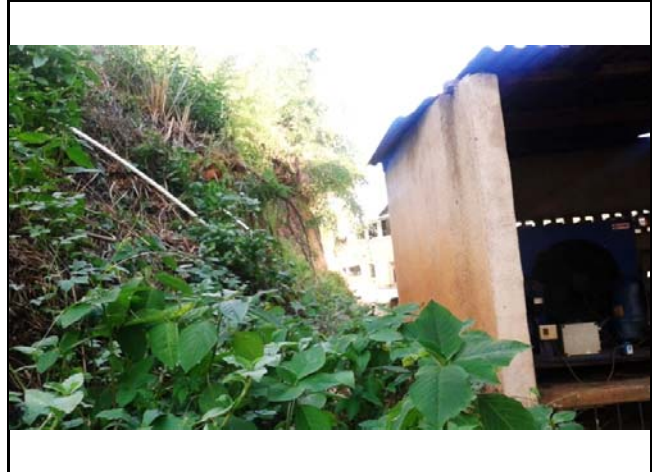
Moradia localizada na base de talude de corte encoberto por vegetação. Este talude tem aproximadamente 3,0 metros de altura e 70° de inclinação.

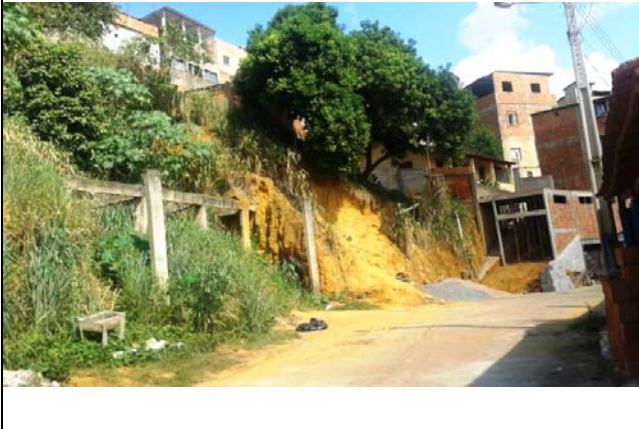
Cicatriz de escorregamentos planares em taludes de corte com alturas aproximadas de 4,0 metros e 70° de inclinação. Presença de depósitos de escorregamentos e árvores inclinadas.

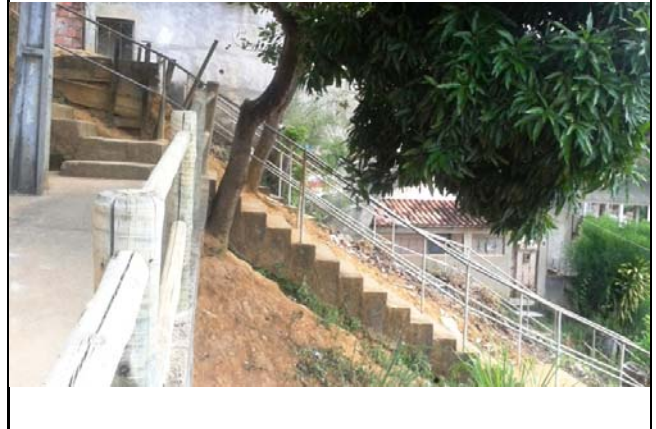
Árvore de grande porte inclinada observada na área.

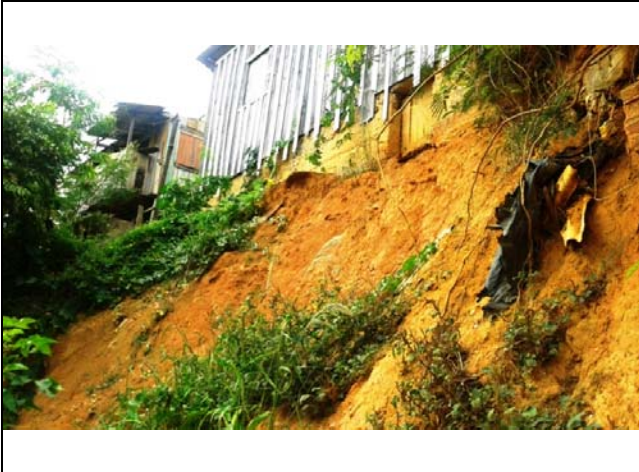
Cicatriz de escorregamento planar em talude de corte de aproximadamente 5,0 metros de altura e 70° de inclinação. Nota-se moradia bastante próxima ao topo do talude, com menos de 0,5 metro de distância.

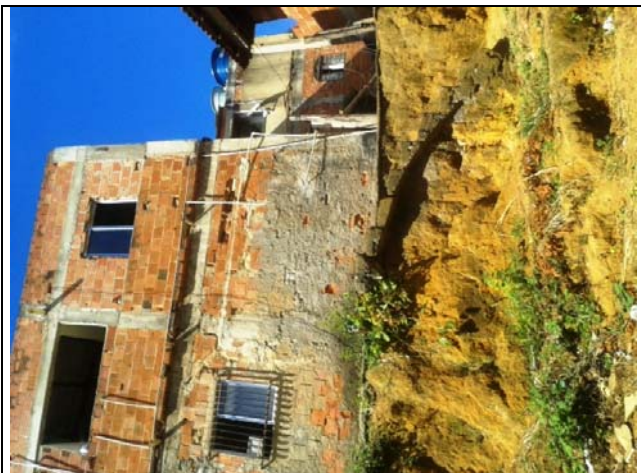
Talude de corte de 2,5 metros de altura e 80° de inclinação, apresentando alguns sulcos, cicatriz de escorregamento do tipo planar e está sofrendo processos erosivos. Na base, há depósito pretérito e no topo moradias distantes 2,0 metros, em média.

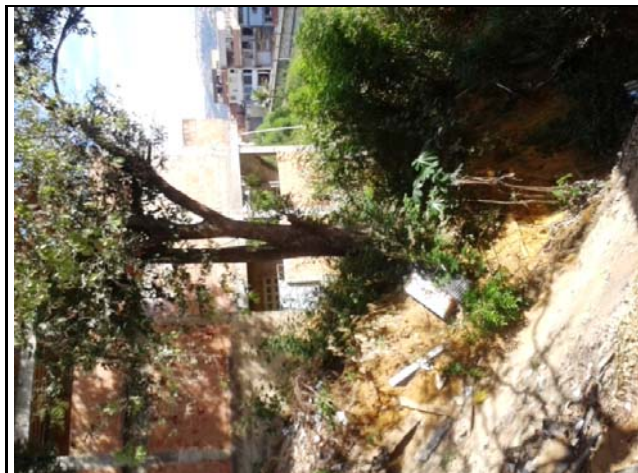
Talude de corte de 6,0 metros de altura e 70° de inclinação, apresentando cicatriz de escorregamento do tipo planar. Há na base depósito pretérito, entulho e moradias distantes 3,0 metros da base e no topo, árvore de grande porte, entulho e moradias distantes 1,0 metro.

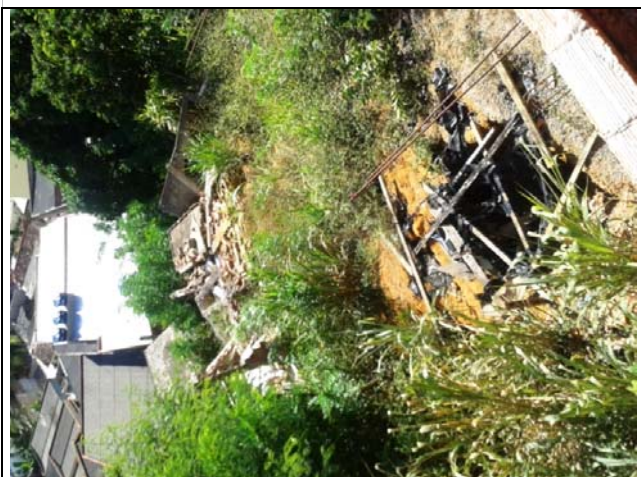
Cicatriz de escorregamento do tipo planar em talude de corte de 8,0 metros de altura e 70° de inclinação. É possível perceber entulho e escombros de moradias que foram danificadas pelo escorregamento. As moradias estão localizadas no topo do talude distantes 2,0 metros. Há moradias distantes 2,0 metros, em média da base deste talude.

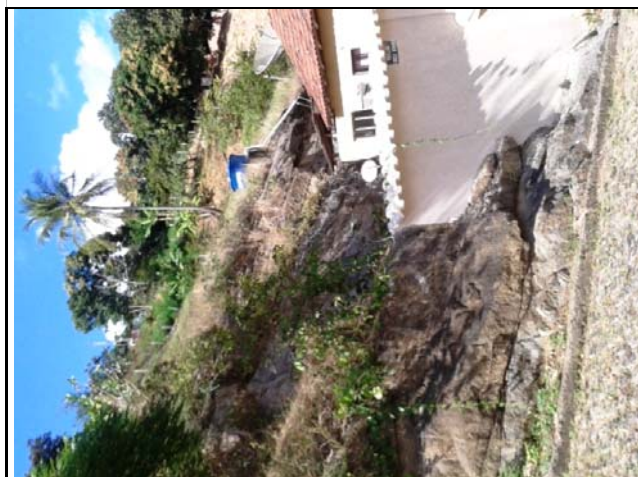
Talude natural de 8,0 metros de altura e 70° de inclinação com talude corte de 4,0 metros e 80° na base, onde há moradia distante 1,0 da base do talude de corte. O talude natural é formado por parede de rocha com presença de fratura desfavorável a estabilidade do talude.

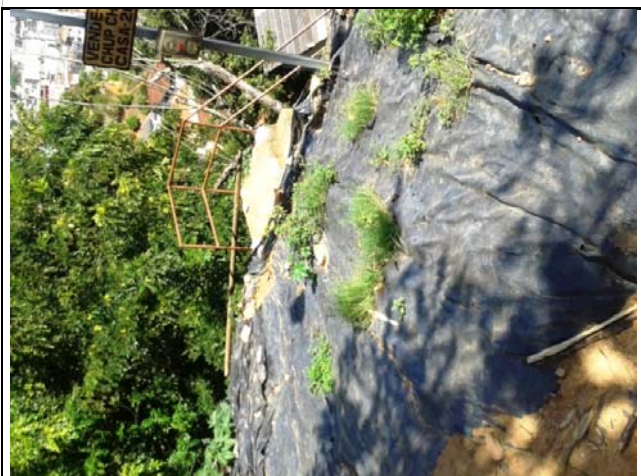
Cicatriz de escorregamento do tipo planar em talude de corte de, aproximadamente, 10,0 de altura e 60° de inclinação. Há moradias na base distantes 4,0 metros. Há vegetação do tipo gramínea e árvores de grande porte no talude e em torno dele.

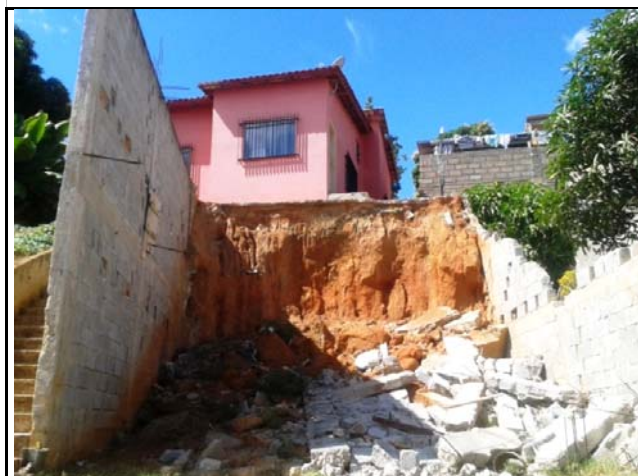
Talude de corte de 3,0 metros de altura e 90° de inclinação, aproximadamente, apresentando cicatriz de escorregamento do tipo planar e depósito pretérito e entulho na base. Está sofrendo com processos erosivos e há moradias distantes 3,0 metros do seu topo.

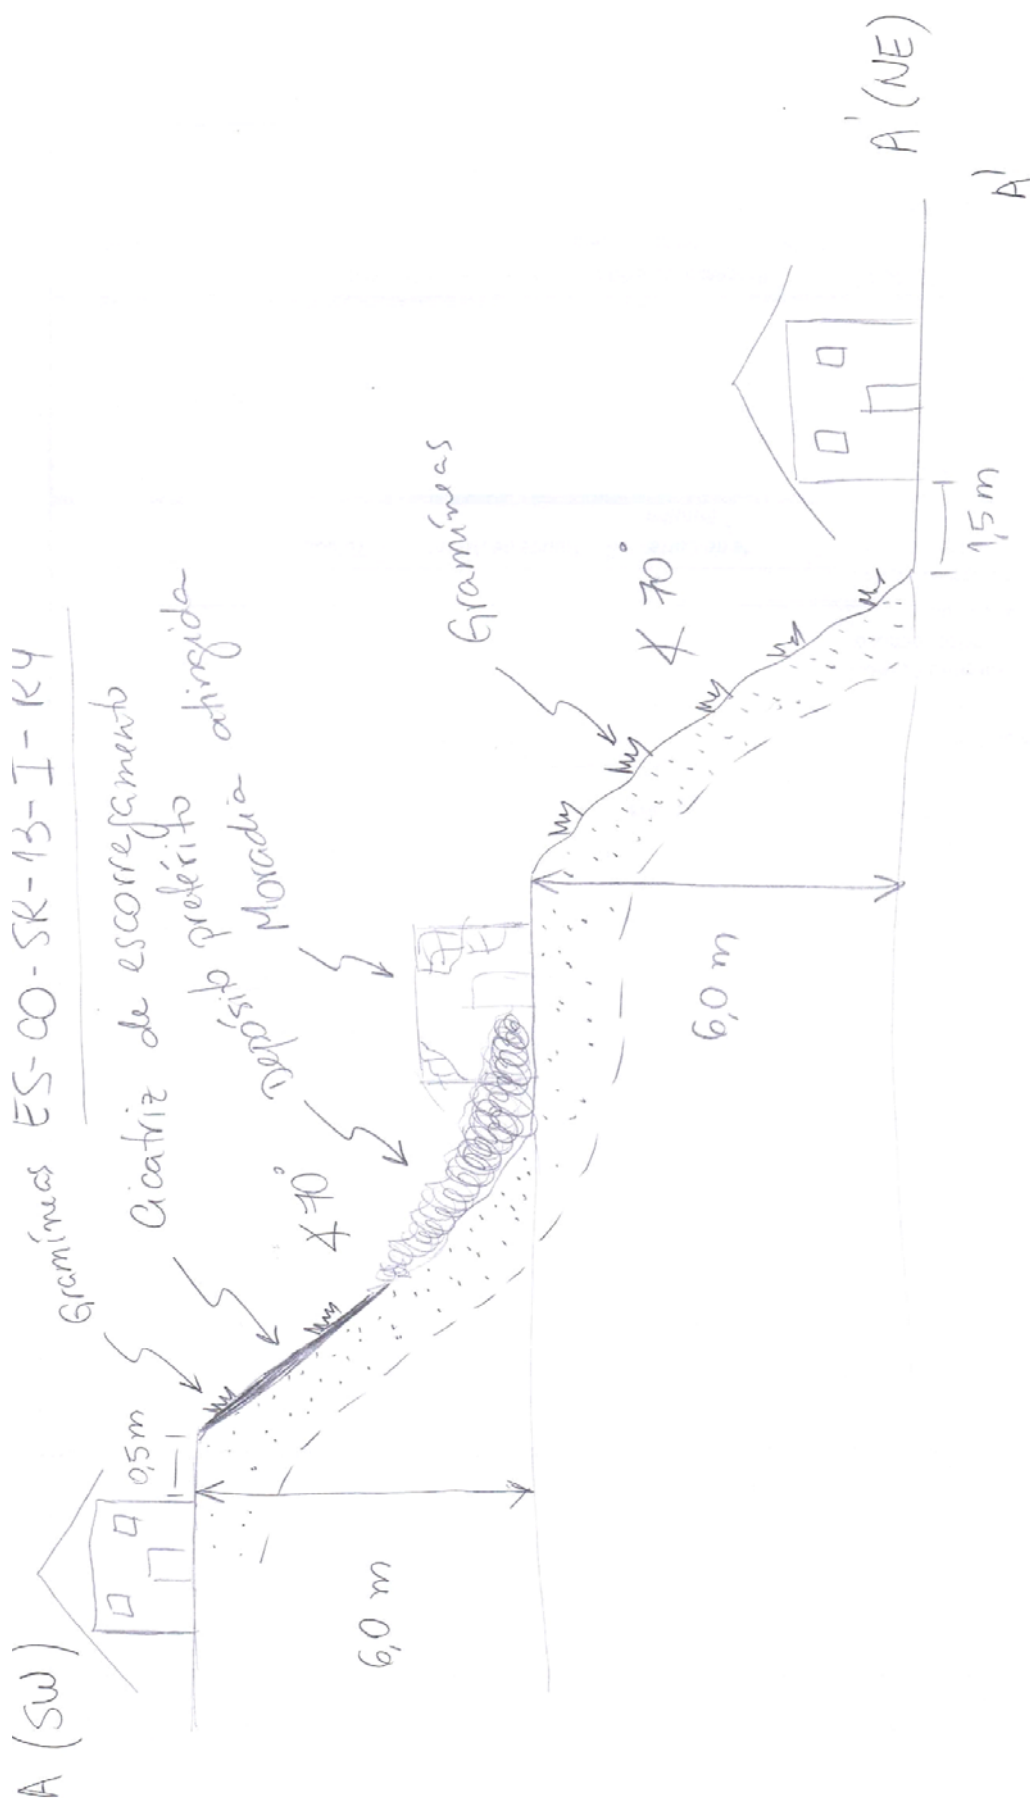
Perfil

1 -Cicatriz de escorregamento planar em talude de corte composto por solo residual. O talude de corte possui aproximadamente 6,0 metros de altura e 70 ° de inclinação. A moradia situada a jusante do talude de corte, dista cerca de 1,0 metro da base do talude de corte; e a moradia a montante dista 0,5 metro do topo do talude. Esta moradia a jusante foi atingida pelo escorregamento planar e encontra-se desmoronada; e a moradia a montante apresenta trincas em sua estrutura. Há presença, também, de depósitos de escorregamentos pretéritos, árvores inclinadas, sulcos e erosão laminar. A vegetação observada era composta por gamíneas e árvores de pequeno a médio porte.

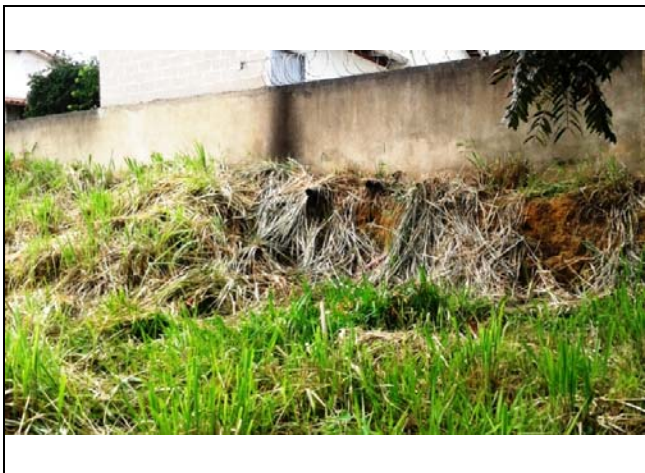
Lançamento de água superficial observado em topo de talude natural.

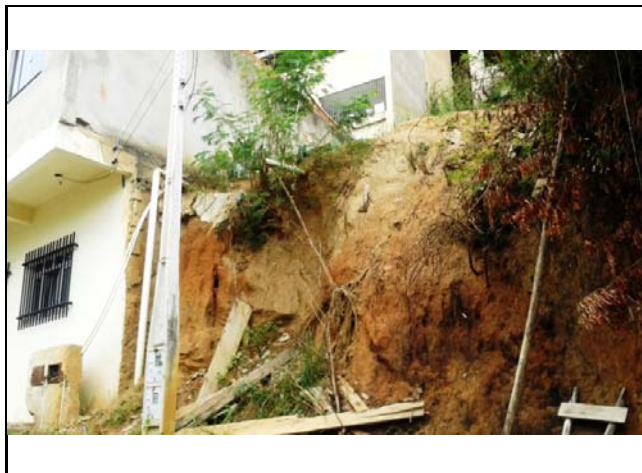
Cicatriz de escorregamento planar em talude de corte de aproximadamente 4,0 metros de altura e 70° de inclinação. No topo do talude existe moradia com aproximadamente 1,5 metro de distância.

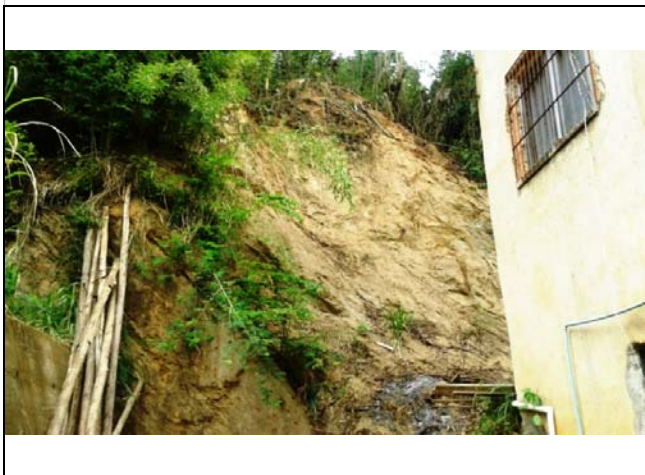
Cicatriz de escorregamento planar em talude de corte composto por paredão de rocha na base e solo residual no topo. O talude possui aproximadamente 6,0 metros de altura e 70° de inclinação. Nota-se fraturamento favorável aos escorregamentos, com direção N70E/40NW.

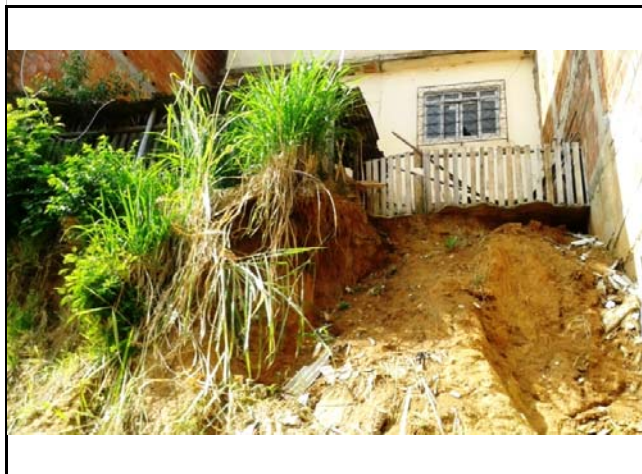
Cicatriz de escorregamento planar em talude de corte de aproximadamente 4,0 metros de altura e 70° de inclinação. Nota-se distância de menos de 1,0 metros da moradia a montante do talude. Presença de depósito de escorregamento pretérito.

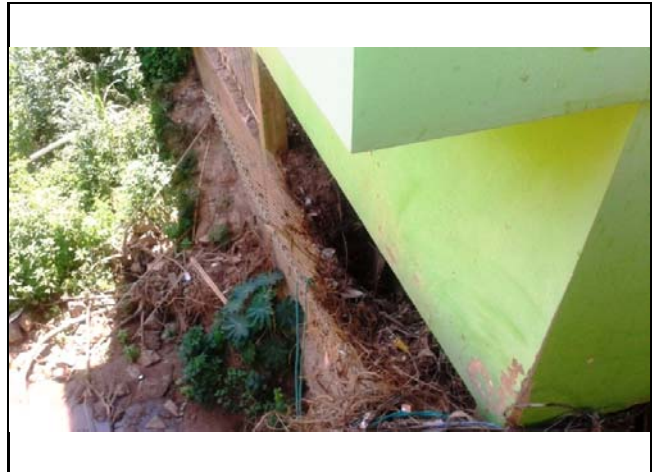
Vestígios da inundação ocorrida em dezembro de 2013.

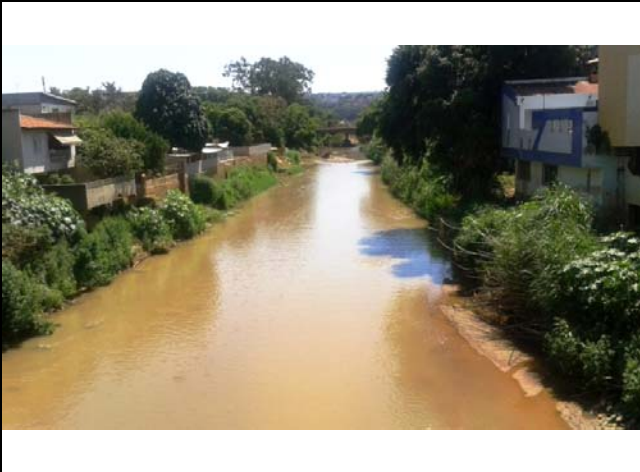
Rio Santa Maria do Rio Doce com presença de moradias bastante próximas de seu leito.

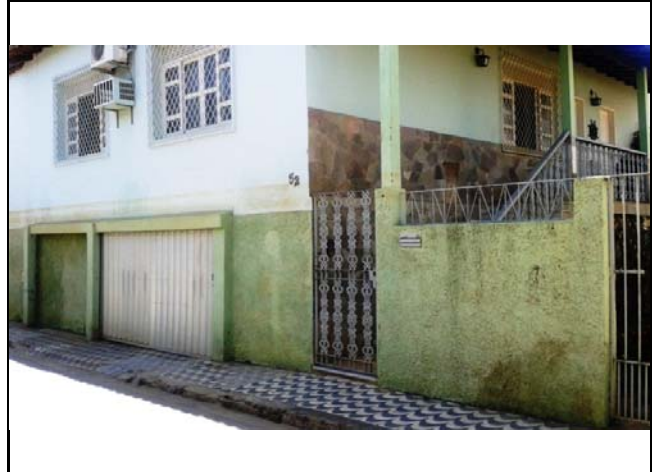
Marca d'água encontrada em muro de residência.

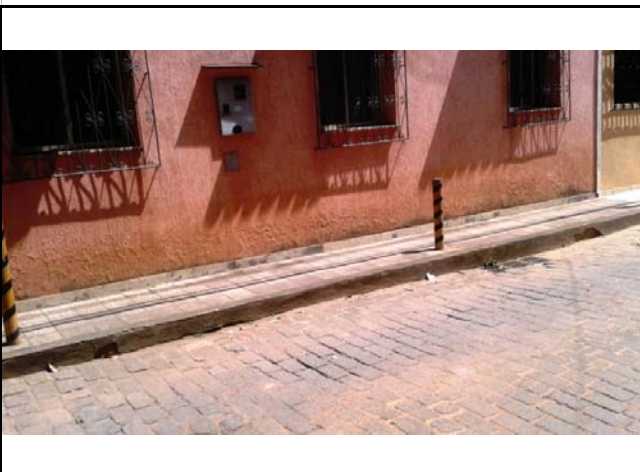
Marca d'água encontrada em muro de residência.

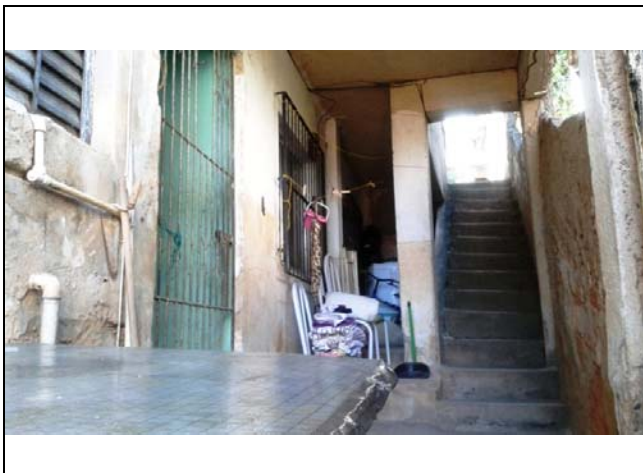
Marca d'água de altura aproximada de 1,5 metro em residência que se encontra dentro da área de inundação do Rio Doce. Essas moradias sofrem com a inundação por estarem abaixo do nível da rua.

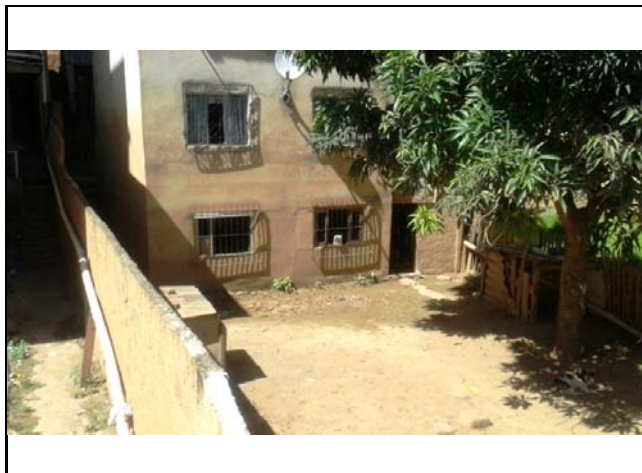
Marca d'água de aproximadamente 2,0 metros de altura em moradia que se encontra dentro da área de inundação do Rio Doce. Essas moradias ficam distantes aproximadamente 150,0 metros da margem do Rio Doce.

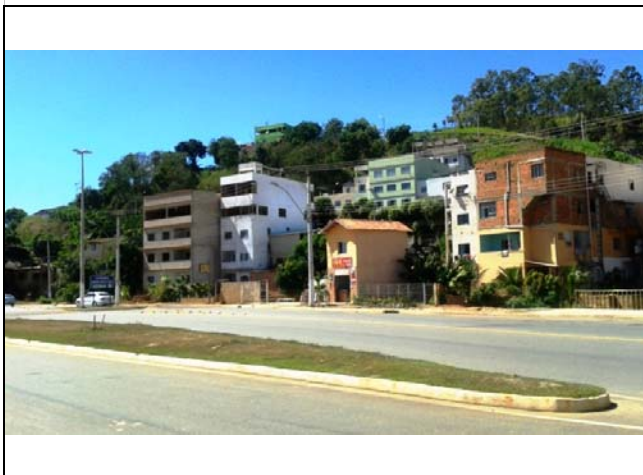
Vista geral das moradias atingidas pela cheia do Rio Doce.

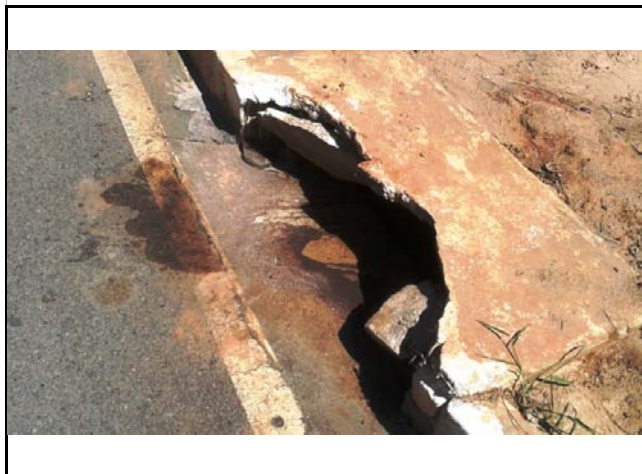
Sistema de drenagem composto por guias, sarjetas e bueiros que se encontra no local; entretanto o bueiro encontra-se danificado.

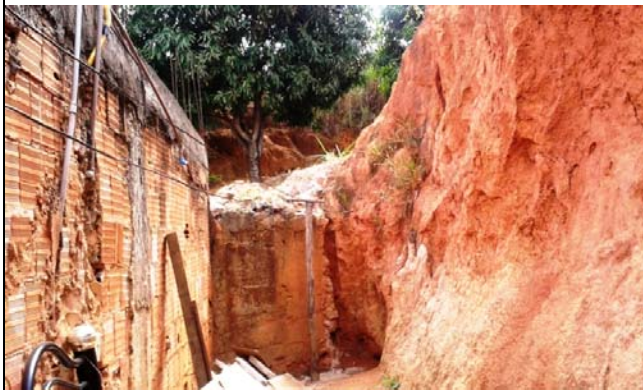
Talude de corte de aproximadamente 4,0 metros de altura e 70° de inclinação localizado atrás da moradia. A distância da moradia até a base do talude é de aproximadamente 1,5 metros. Presença de cicatrizes de escorregamentos planares e forte processo erosivo.

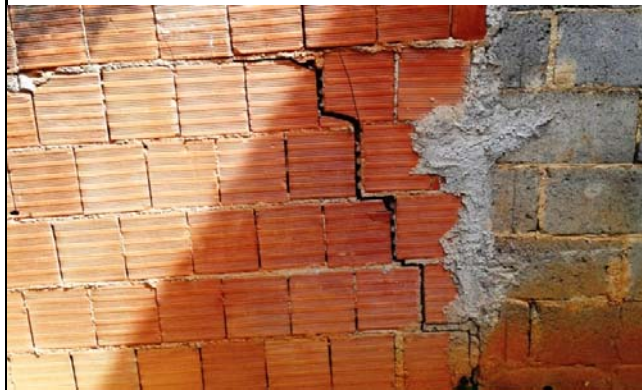
Trinca em muro de edificação localizada no topo do talude de corte de aproximadamente 8,0 metros de altura e 60° de inclinação. Nota-se lançamento de água servida no topo deste talude.

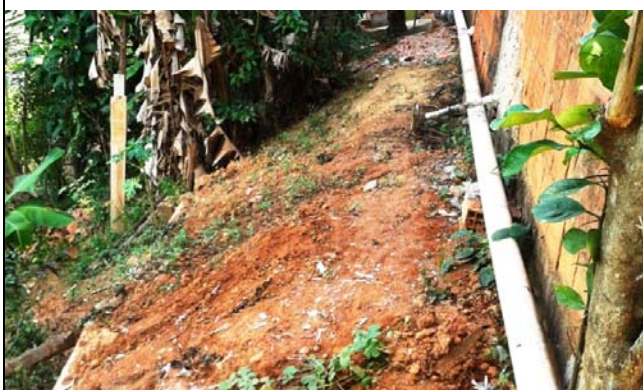
Água servida sendo lançada no topo do talude de corte. Nota-se também, presença de bananeiras.

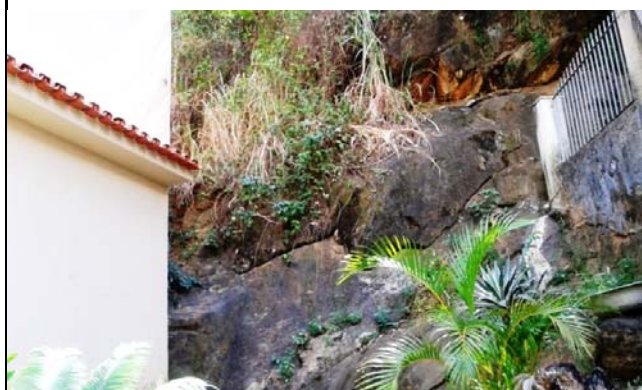
Talude de corte composto de solo residual sobre paredão de rocha bastante fraturado. O talude possui aproximadamente 8,0 metros de altura e 70° de inclinação. Nota-se que possui estruturas favoráveis ao escorregamento de atitude N40W/35NE. Presença de moradias na base do talude.

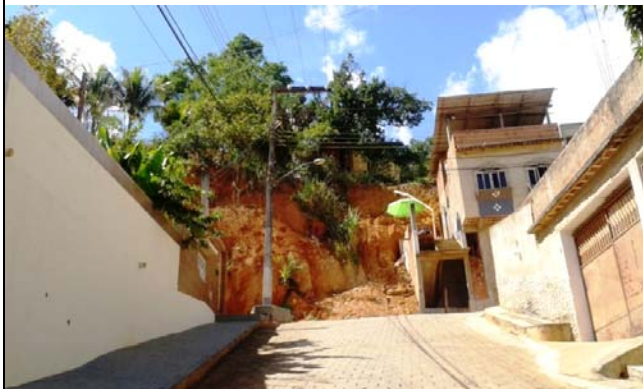
Talude de corte com presença de cicatrizes de escorregamentos planares e depósitos de escorregamentos pretéritos. Possui altura de aproximadamente 7,0 metros e 80° de inclinação. Presença de moradia na base do talude distante 0 metro e no topo 2,0 metros.

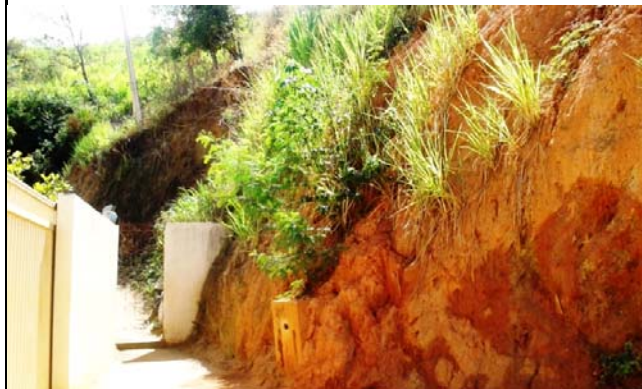
Talude de corte com aproximadamente 7,0 metros de altura e 70° de inclinação. Notam-se cicatrizes de escorregamentos planares e processo erosivo bastante evidente. Presença de moradias na base do talude com distâncias variando entre 1,5 a 3,0 metros.

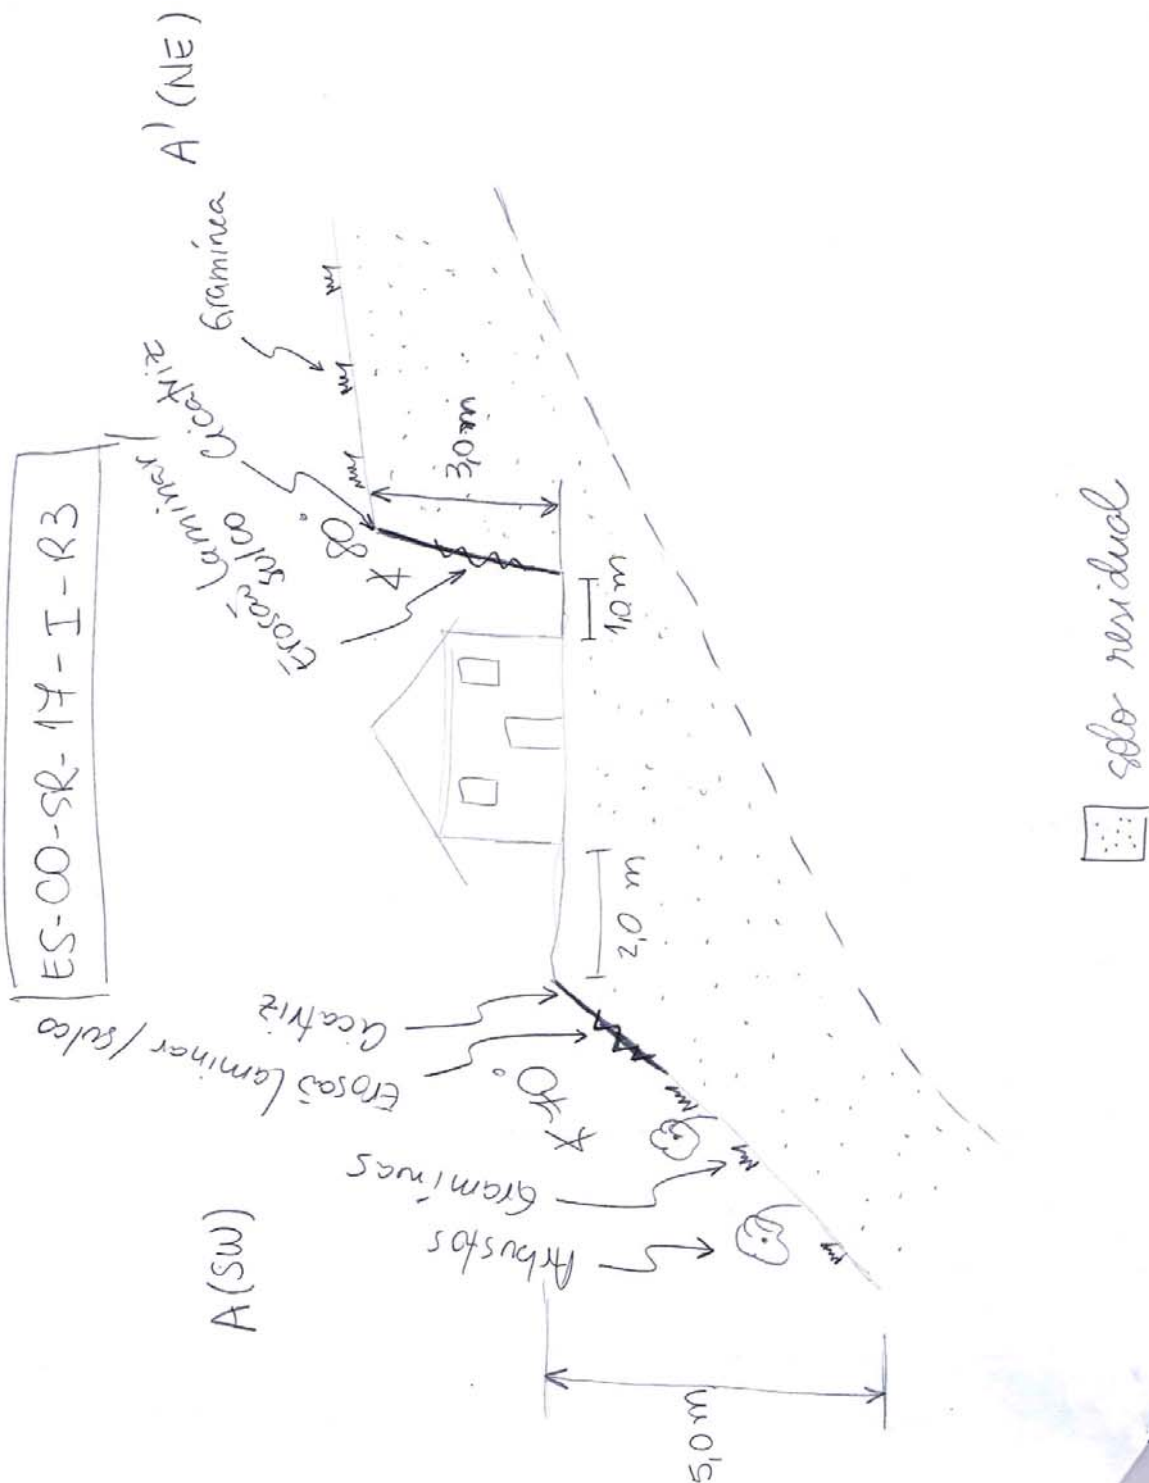
Perfil

1- Cicatriz de escorregamento planar em talude de corte composto por solo residual. O talude de corte tem 4,0 metros de altura e 80° de inclinação. A moradia localizada a jusante do talude de corte dista 1,5 metros da base do talude. Há presença de trincas no terreno, sulcos e erosão localizados por todo o talude. Nas proximidades do talude de corte há lançamento de água servida em encosta natural localizado a jusante da moradia. A vegetação localiza-se no topo do talude de corte e é composta por gramíneas. FOTO: 20140505_111551.

2-Talude natural, composto por solo residual, apresentando 10,0 metros de altura e 60° de inclinação. A moradia localizada a montante do talude dista 0,5 metros do topo do talude. Nota-se o lançamento de água servida no talude contribuindo para o processo erosivo linear e laminar. A vegetação presente no talude é composta por gramíneas, árvores de pequeno e grande porte, arbustivas e também há presença de bananeiras localizadas no topo do talude. FOTO: 20140505_111848.
