IDENTIFICAÇÃO DAS ÁREAS DE RISCO		Legenda	
Município de Colatina, ES			
ES-CO-01-01-(R1, R2, R3, R4)			
ES - Sigla do Estado do Espírito Santo			
CO - Sigla do Município de Colatina			
01 - Numeração da área			
R - Numeração do grau de risco			
R1 - Baixo	R1 - Baixo	R1 - Baixo	R1 - Baixo
R2 - Médio	R2 - Médio	R2 - Médio	R2 - Médio
R3 - Alto	R3 - Alto	R3 - Alto	R3 - Alto
R4 - Muito Alto	R4 - Muito Alto	R4 - Muito Alto	R4 - Muito Alto

Mapa de localização das áreas de risco indicadas no município de Colatina, ES				
Código Pangea	Responsável Técnico	Data	Escala	Desenho
1763-R1-14	Oswaldo Yujiro Iwasa CREA - SP: 0600518079	Julho/2014	1:2.000	ES-CO-01

Documentação Fotográfica

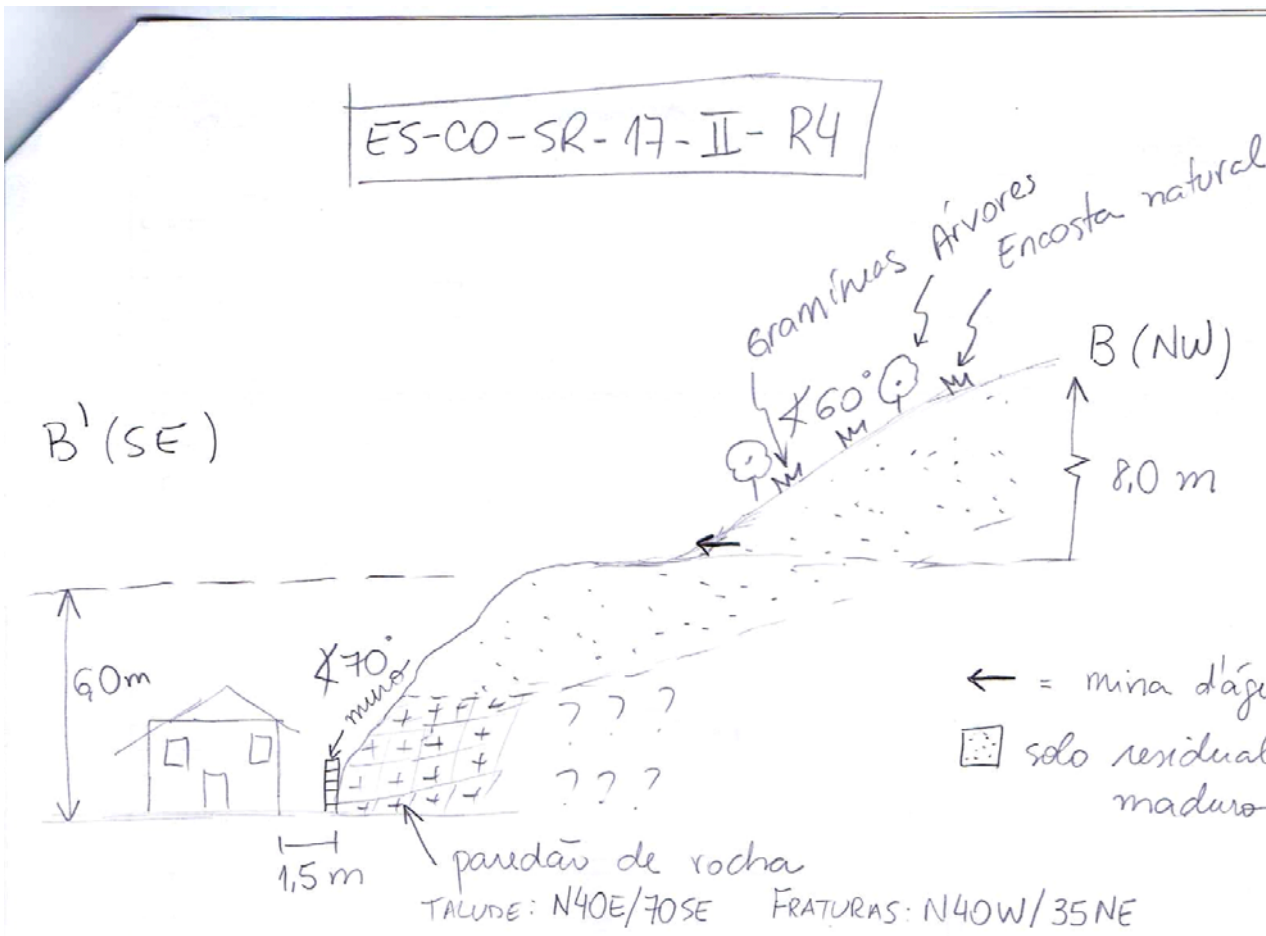
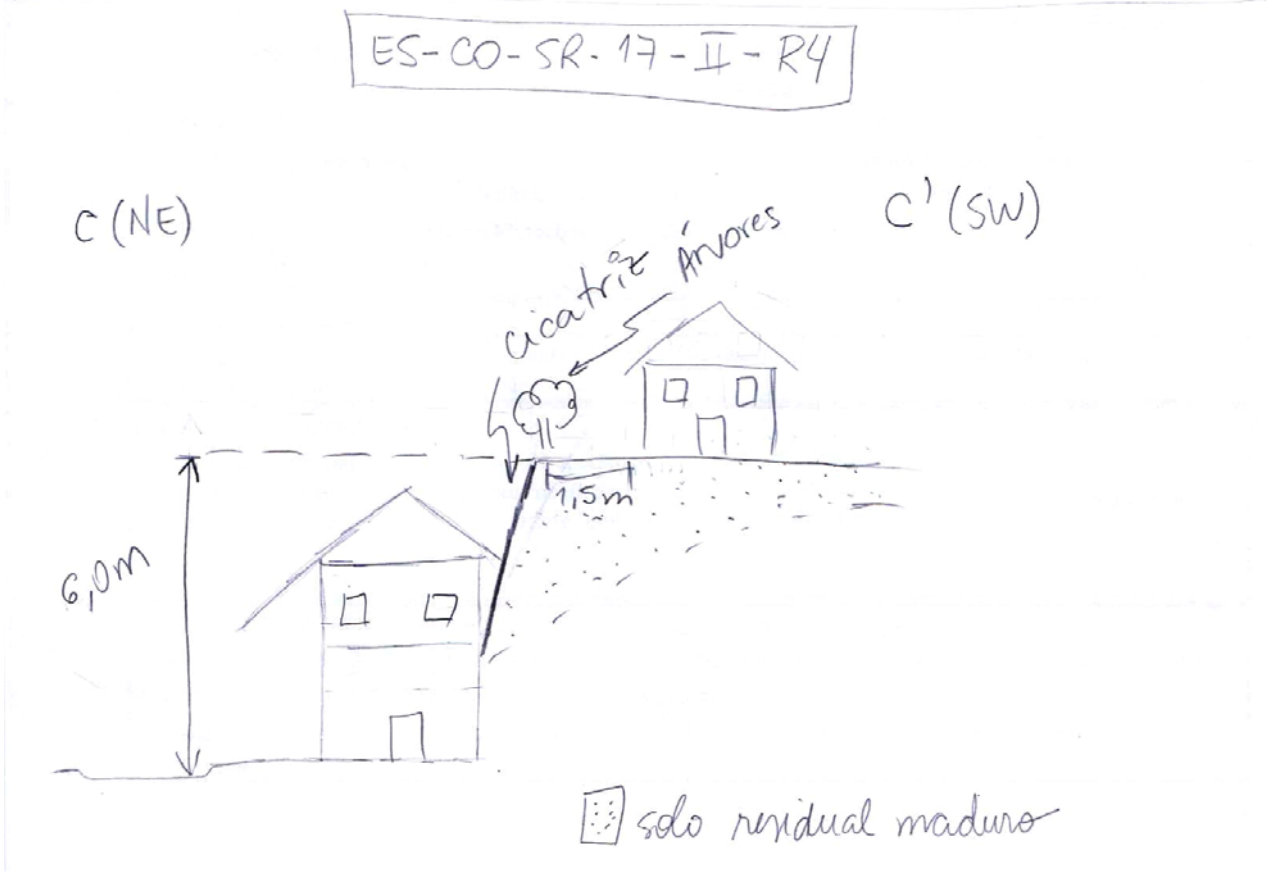
Perfil

4- Cicatriz de escorregamento planar em talude de corte composto por solo residual. O talude de corte tem 6,0 metros de altura e 80° de inclinação. A moradia localizada a jusante do talude de corte dista 0,0 metros da base do talude e a moradia localizada a montante do talude dista 1,5 metros do seu topo. Há presença de depósito de escorregamento na base do talude e poste inclinado nas proximidades dessa área. A vegetação localizada no topo do talude é composta por gramíneas e árvores de grande porte.

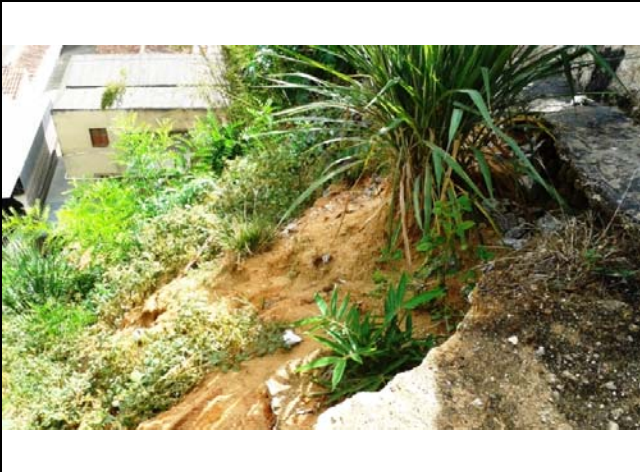
Talude de corte de aproximadamente 10,0 metros de altura e 70° de inclinação, com presença de cicatriz de escorregamento planar e forte processo erosivo.

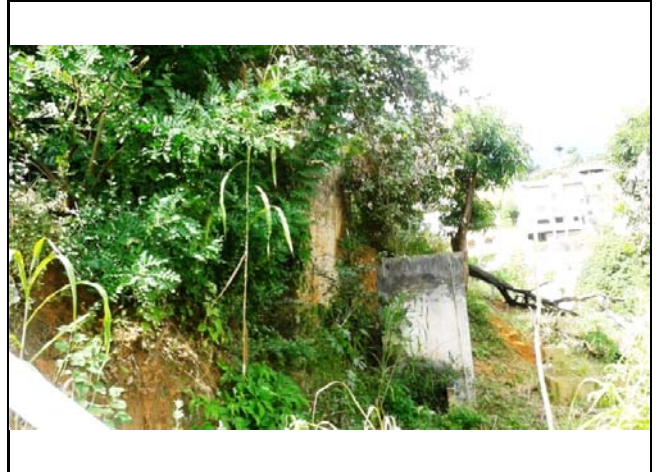
Muro de contenção em talude de corte de altura aproximada de 4,0 metros. O restante do talude possui inclinação aproximada de 60°. Observa-se neste talude a presença de árvores inclinadas.

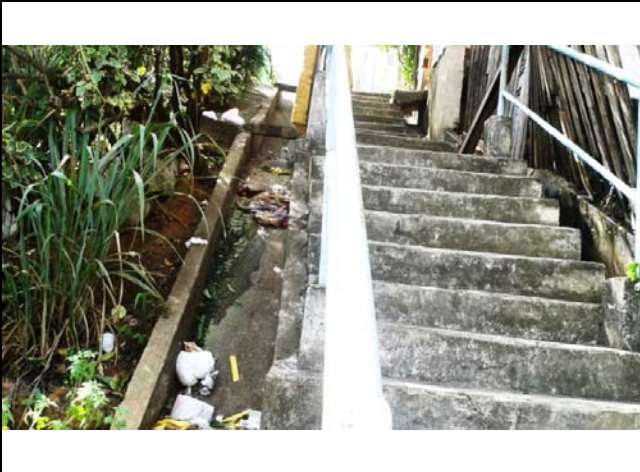
Escada de acesso à área mapeada, com presença de canaleta em uma das laterais da mesma.

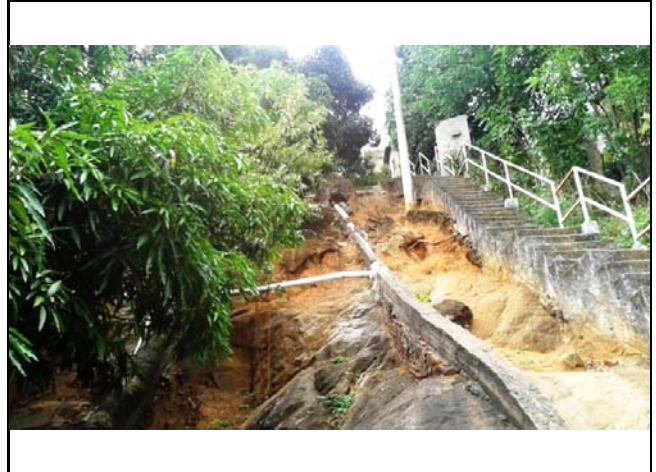
Blocos de rochas encontrados em taludes de corte.

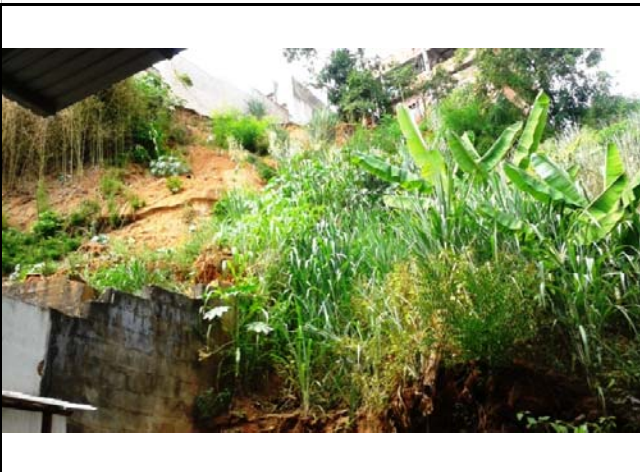
Cicatriz de escorregamento planar em talude de corte de altura aproximada de 10,0 metros e 70° de inclinação. Processo erosivo bastante evidente.

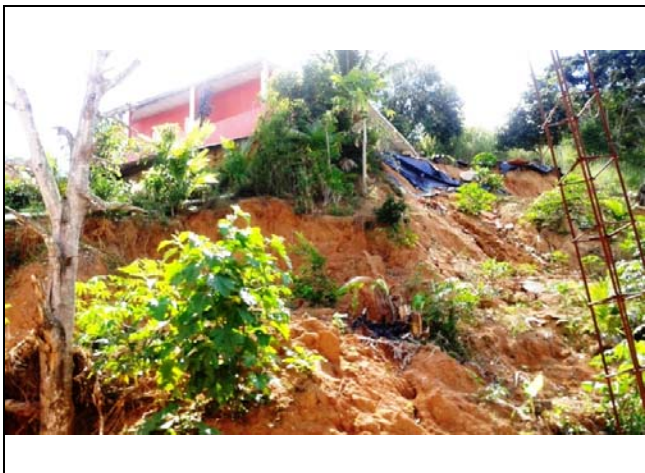
Talude de corte com aproximadamente 10,0 metros de altura e 70° de inclinação com presença de cicatriz de escorregamento planar e depósitos pretéritos. Observa-se moradia no topo deste talude situada a aproximadamente 1,5 metro do topo. Nota-se presença de erosão laminar e sulcos.

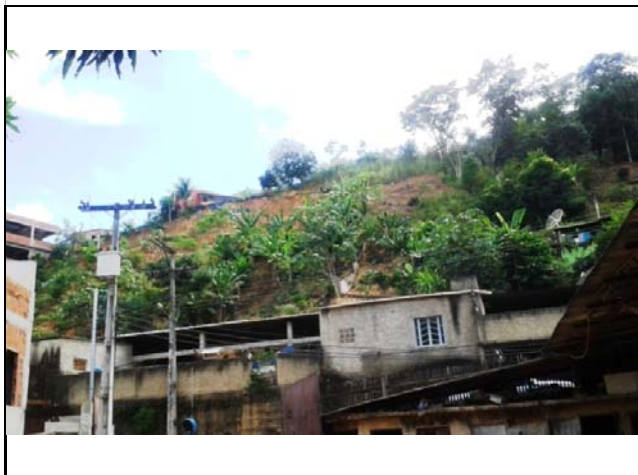
Vista geral do talude que sofreu escorregamento planar, este atingiu as moradias situadas na base do talude. Nota-se presença de bananeiras localizadas a meia encosta.

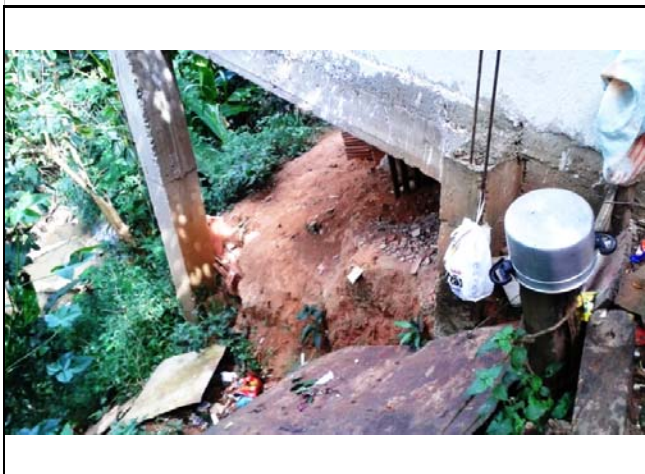
Moradia no topo do talude marginal do Córrego do Jacarandá. Este talude possui aproximadamente 8,0 metros de altura e 70° de inclinação. A moradia situa-se a aproximadamente 2,0 metros do topo do talude marginal. Presença de lixo no topo e processo erosivo aparente.

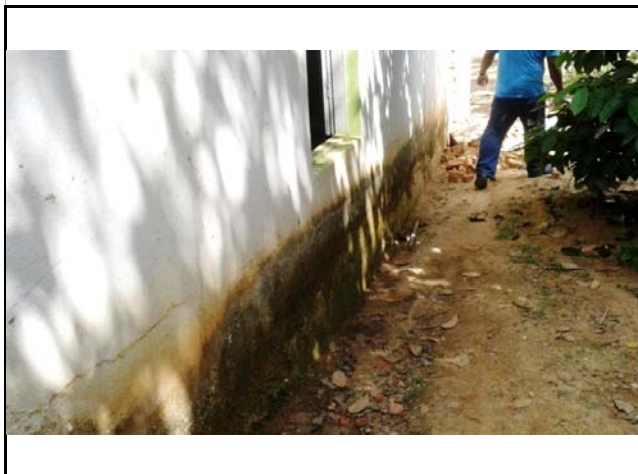
Marca d'água em parede de moradia que sofre com o processo de inundação. A moradia localiza-se a aproximadamente 6,0 metros do Córrego Jacarandá e a última inundação teve aproximadamente 0,5 de água na parte externa da residência.

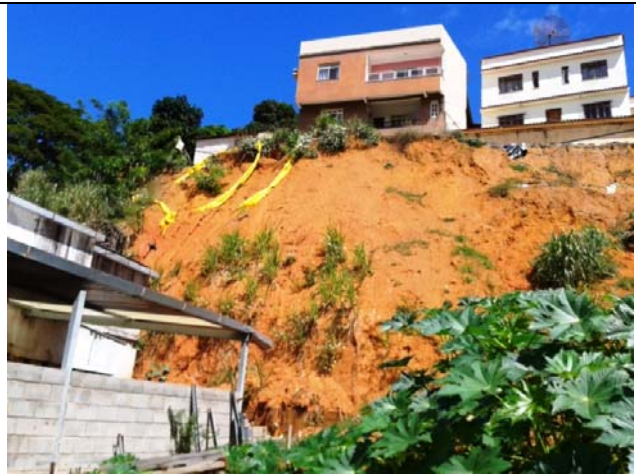
Cicatriz de movimentação de massa do tipo planar em talude de corte de, aproximadamente, 10,0 metros de altura e 70° de inclinação. Há moradias distantes 2,0 metros da base do talude e moradias distantes 4,0 metros do topo. O talude apresenta ainda depósito pretérito na base e algumas gramíneas e arbustos a meia encosta.

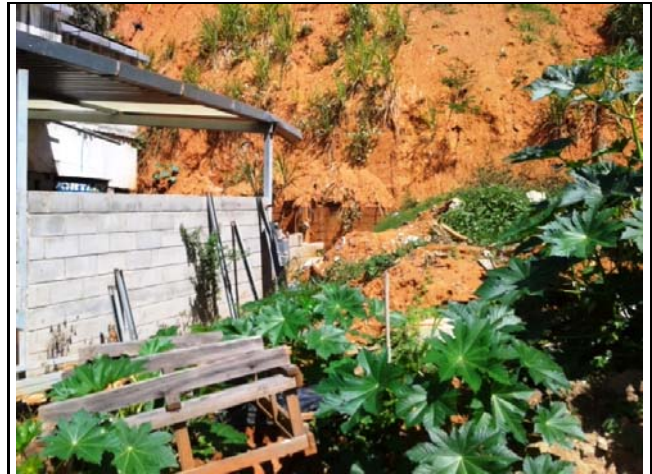
Detalhe da base de talude de 10,0 metros de altura e 70° de inclinação, com cicatriz de movimentação de massa do tipo planar, mostrando o depósito pretérito e muro de contenção de 1,5 metros de altura.

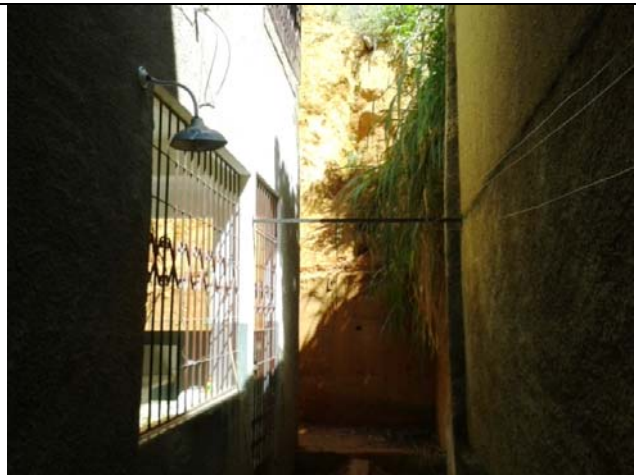
Talude de 8 metros de altura e 70° de inclinação, com cicatriz de movimentação de massa do tipo planar, com moradia distante 3,0 metros da base. Depósito da movimentação localizado na base do talude. A moradia possui um muro de contenção de 1,5 metro de altura, como é possível ver na base no talude.

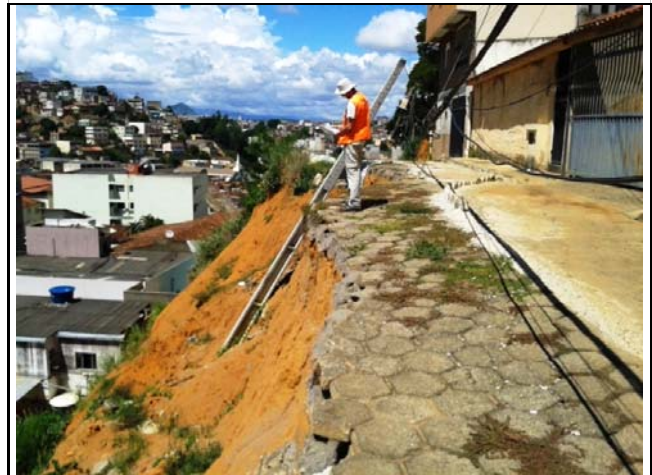
Rua danificada devido a movimentação de massa do tipo planar, causada pelas chuvas ocorridas no mês de dezembro/2013. Na foto é possível ver a cicatriz no talude com mais de 10,0 metros de altura e 70° de inclinação, postes inclinados e casas distantes 2,0 metros da base do talude.

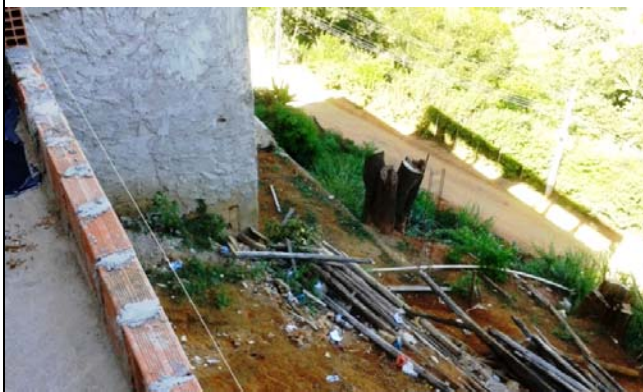
Moradia situada no topo de talude natural com altura de aproximadamente 10,0 metros e 70° de inclinação. Nota-se distância da moradia de aproximadamente 2,0 metros. Presença de evidências como cicatrizes de escorregamentos, trincas no terreno, trincas em edificações, depósitos de escorregamentos e árvores inclinadas.

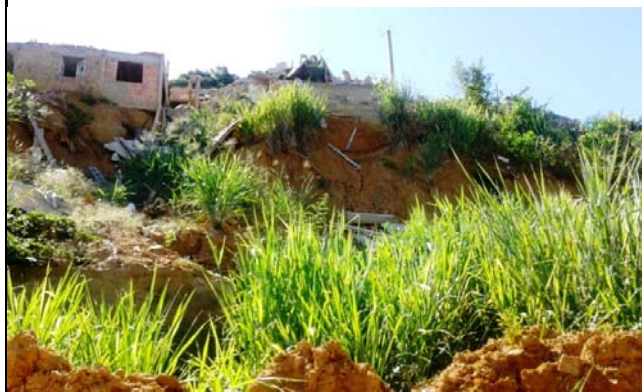
Cicatrizes de escorregamentos planares em talude natural de altura 10,0 metros e 70° de inclinação. No topo do talude haviam moradias que foram demolidas devido a danos causados pelos escorregamentos planares.

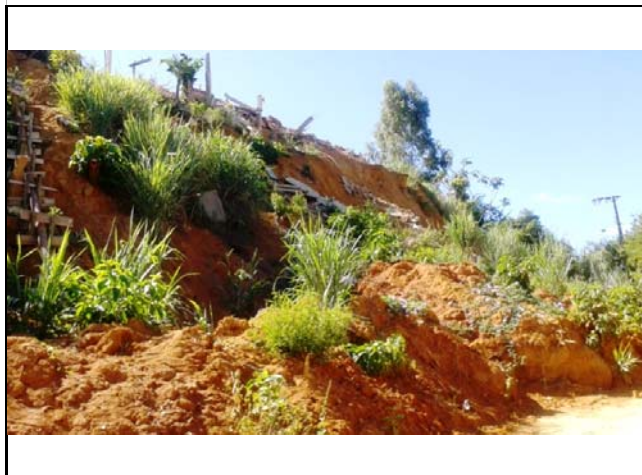
Cicatrizes de escorregamentos planares e depósitos de escorregamento pretéritos em talude natural de aproximadamente 10,0 metros de altura e 70° de inclinação.

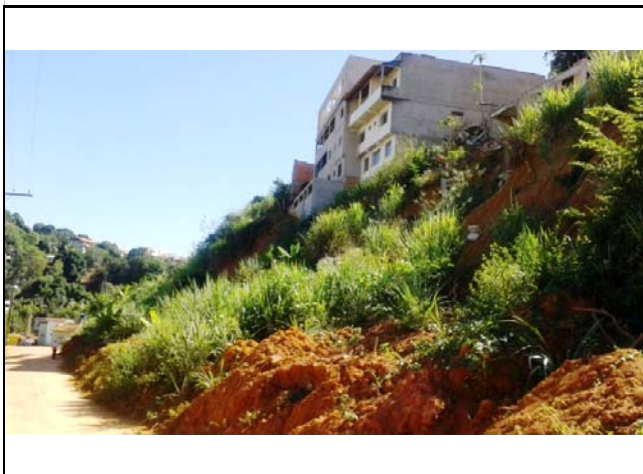
Vista geral do talude natural, das moradias situadas no topo do talude e da rua situada a jusante do talude; a qual foi atingida por escorregamentos planares.

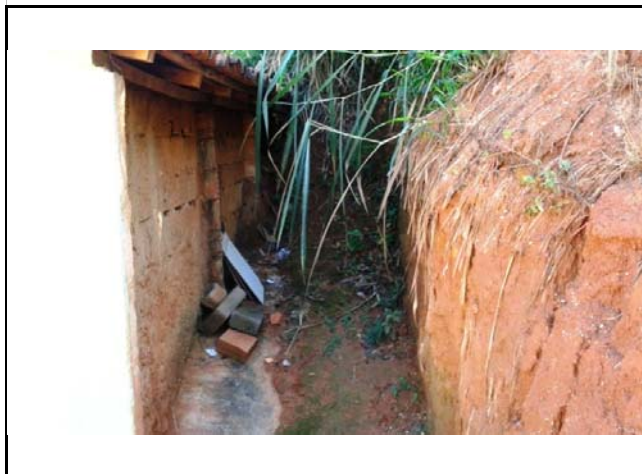
Moradia situada na base do talude, contendo um corte de aproximadamente 3,0 metros de altura e 80° de inclinação. A distância desta moradia para a base do talude de corte é de apenas 1,0 metro.

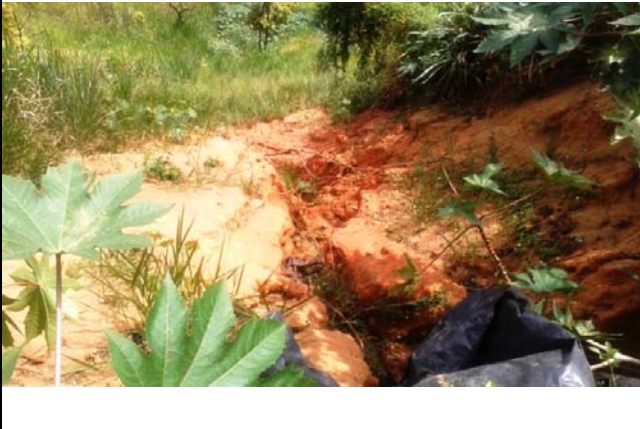
Sulco bastante grande localizado em talude de corte de aproximadamente 40,0 metros de altura e 70° de inclinação, onde se observam moradias no topo que distanciam aproximadamente 6,0 metros do talude.

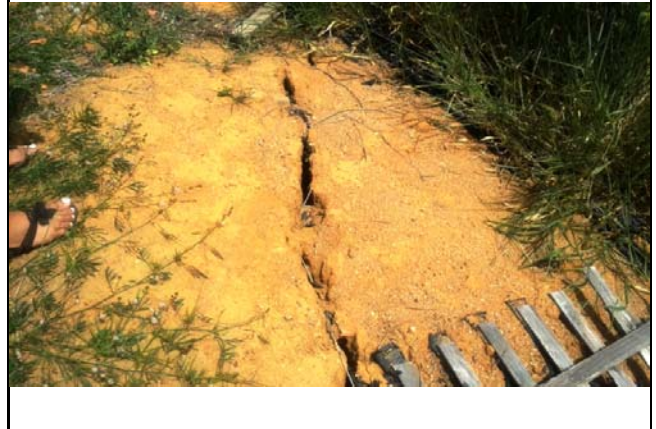
Trinca em terreno observada na parte de trás das moradias. Essa trinca passa no quintal de todas as moradias inclusive, causando trincas nos muros das mesmas.

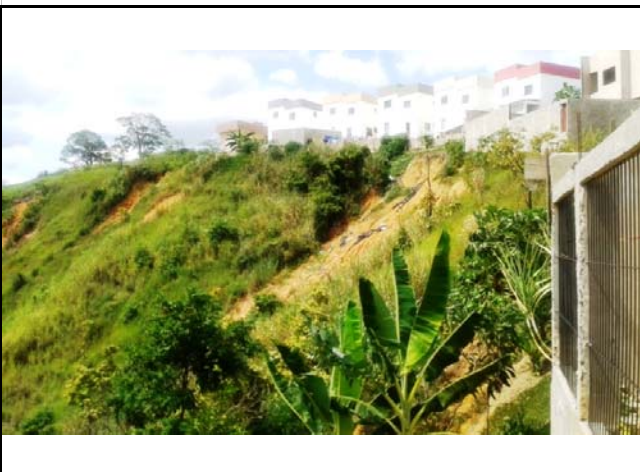
Cicatrizes de escorregamentos planares em talude natural de altura aproximada de 40,0 metros e 70° de inclinação. Observa-se, também, processo erosivo bastante acentuado.

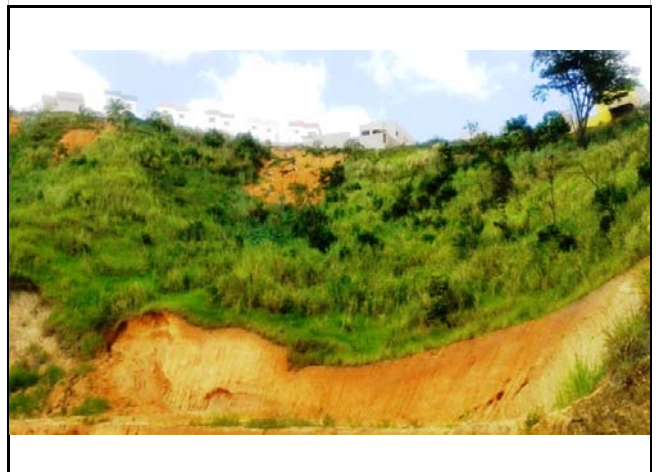
Vista geral do talude natural e de corte com presença de moradias em seu topo.

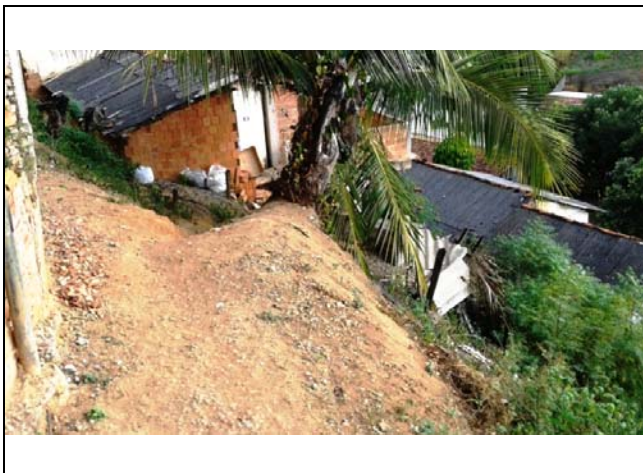
Talude de corte localizado a montante da moradia com altura de, aproximadamente, 4,0 metros e 60° de inclinação. Há presença de cicatriz de escorregamento planar e nota-se árvore inclinada.

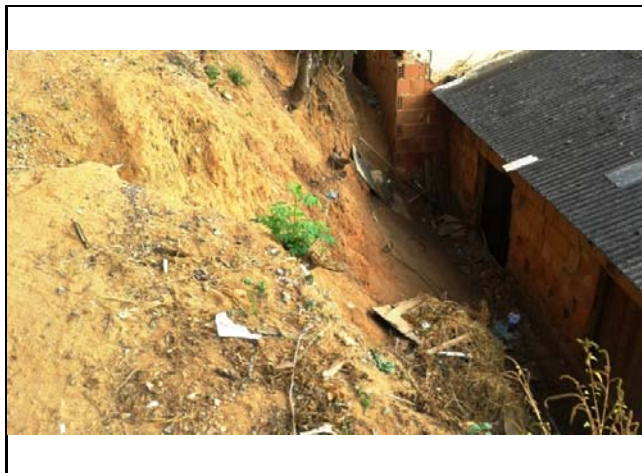
Talude de corte com aproximadamente 3,0 metros de altura e 60° de inclinação. Notam-se moradias muito próximas da base do talude, tendo de 0,0 a 0,5 metro de distância. Presença de cicatriz de escorregamento planar.

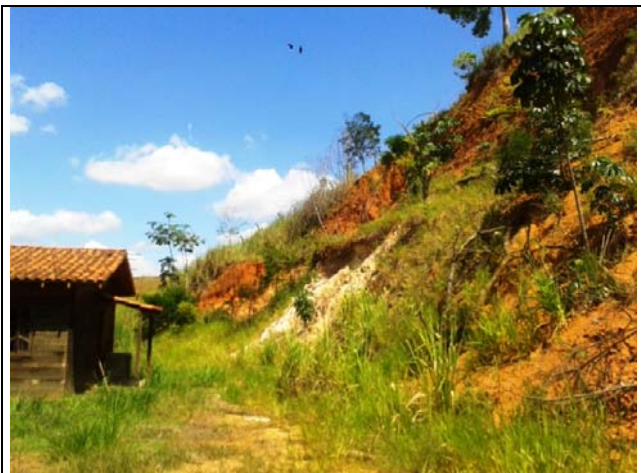
Talude natural de 10,0 metros de altura e 70° de inclinação com cicatriz de movimentação de massa do tipo planar e depósito pretérito na base. Apresenta moradia distante 3,0 metros da base do talude, gramíneas e árvores de pequeno porte em meia encosta.

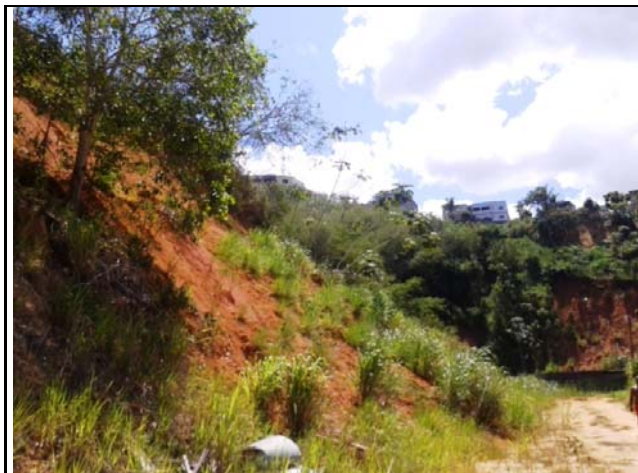
Talude natural de 10,0 metros de altura e 70° de inclinação com cicatriz de movimentação de massa do tipo planar e depósito pretérito na base e apresenta algumas árvores de pequeno porte inclinadas.

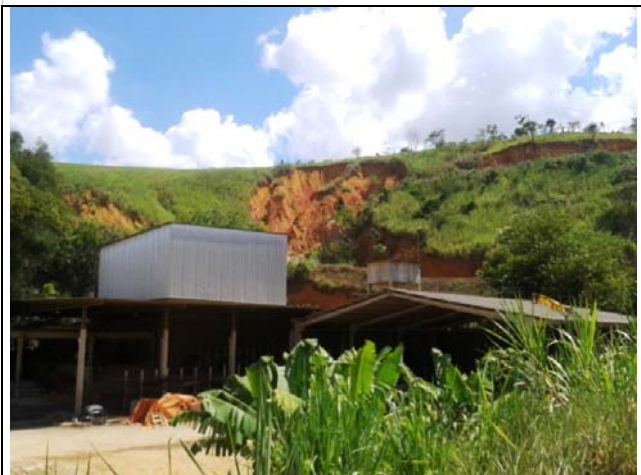
Ravina em talude natural de mais de 20,0 metros de altura e 60° de inclinação. A ravina apresenta dimensões, aproximadas, de 5,0 metros de largura por 4,0 de profundidade.

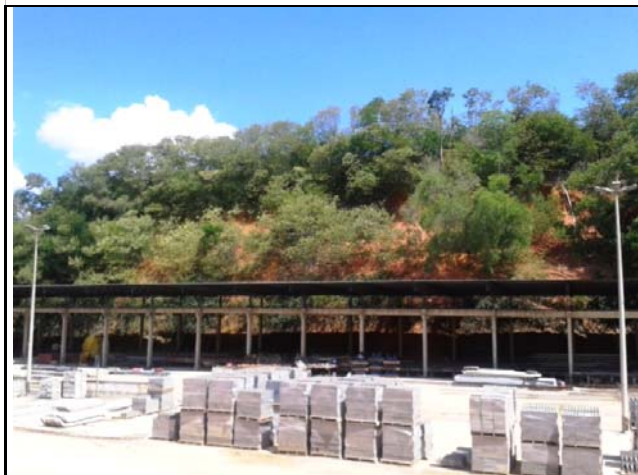
Talude de 6,0 metros de altura e 70° de inclinação com barracão distante 3,0 metros da base. Apresenta vegetação arbustiva e gramíneas.

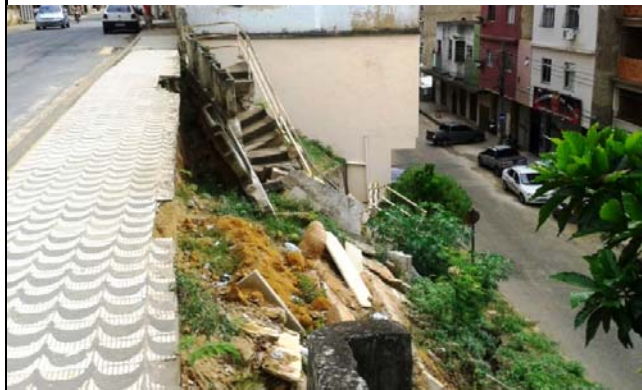
Escadaria de acesso para a rua situada a jusante que foi danificada por escorregamento planar ocorrido em talude de corte com altura de 5,0 metros e 70° de inclinação. Nota-se, também, que parte do muro de contenção na beira da calçada a montante também ficou danificado.

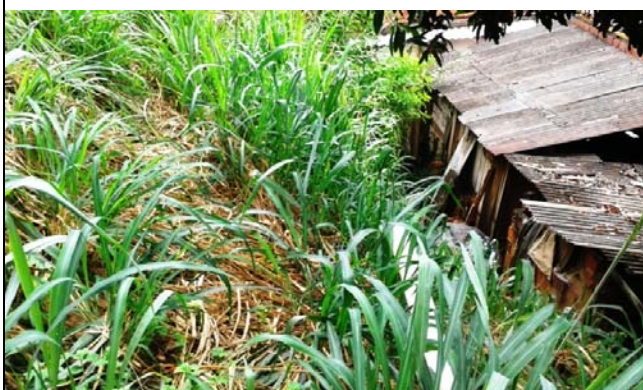
Talude de corte com 4,0 metros de altura e 60° de inclinação situado a montante da moradia. Presença de cicatriz de escorregamento planar encoberta pela vegetação.

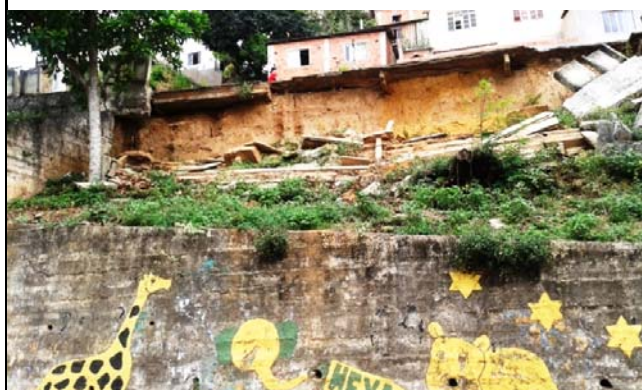
Parte da calçada na Avenida das Nações danificada pelo escorregamento planar ocorrido no local, afetando muro de contenção e escadaria de acesso.

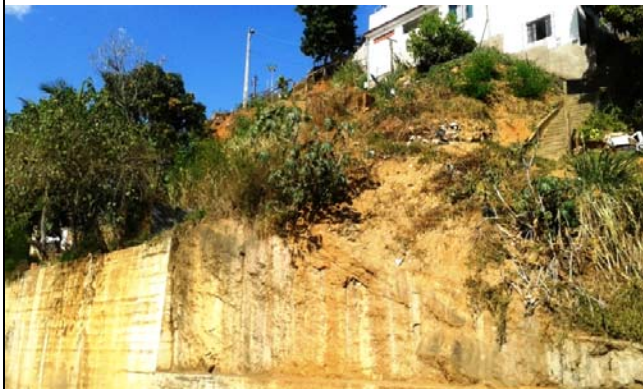
Talude de corte com altura de aproximadamente 6,0 metros e 60° de inclinação. Na base há presença de rocha sã. Nota-se cicatriz de escorregamento planar juntamente com processo erosivo bastante evidente. Presença de muro de contenção na base do talude de corte, com altura de aproximadamente 1,5 metro.

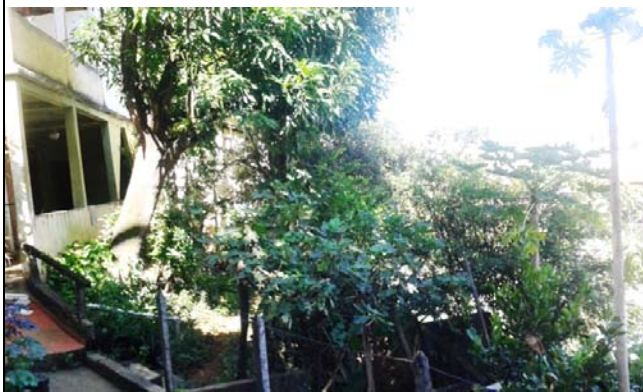
Talude de corte com presença de árvore de grande porte inclinada.

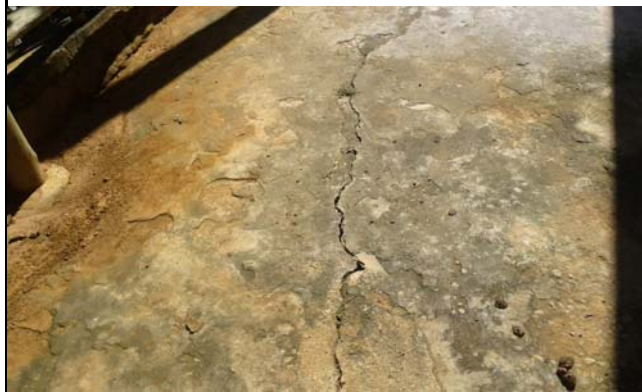
Trinca em terreno observada no topo de talude de corte com altura de aproximadamente 10,0 metros e 70° de inclinação, onde encontram-se moradias em sua base.

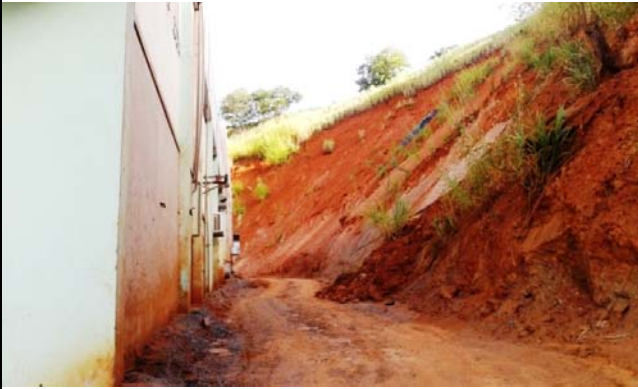
Talude natural com altura de aproximadamente 15,0 metros e 60° de inclinação. Este talude circunda a lateral toda do Hospital São José. Há presença de cicatrizes de escorregamentos planares e depósitos de escorregamentos em toda a lateral do Hospital.

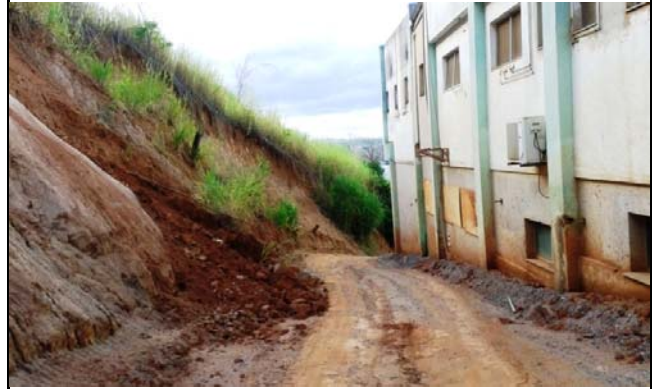
Depósitos de escorregamentos que ainda se encontram no local. Notam-se marcas de terra nas paredes laterais do Hospital.

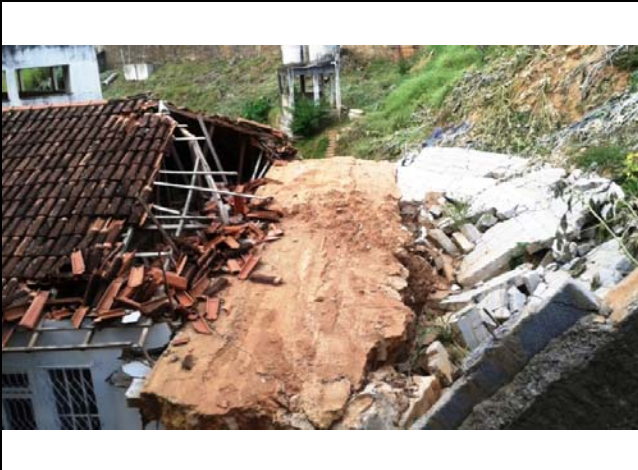
Muro de contenção em talude de corte de aproximadamente 4,0 metros de altura e 80 graus de inclinação, o qual caiu devido a escorregamentos planares no local atingindo moradia que se encontra na base do talude de corte.

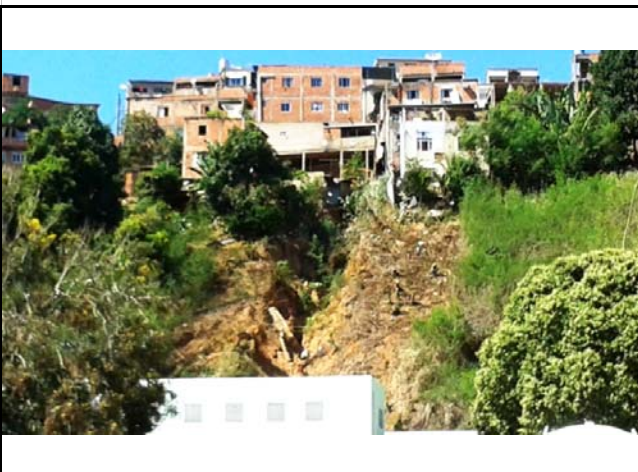
Vista da ravina observada na área. Esta possui dimensões aproximadas de 12,0 metros de extensão, 4,0 de largura e 3,0 de profundidade.

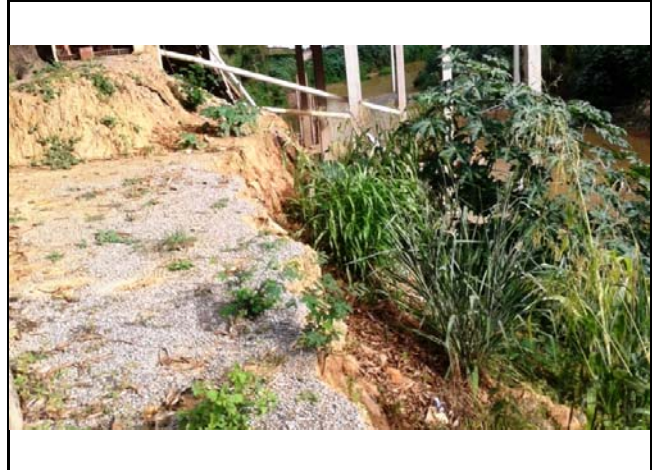
Solapamento ocorrido em talude marginal do Rio Santa Maria do Rio Doce.

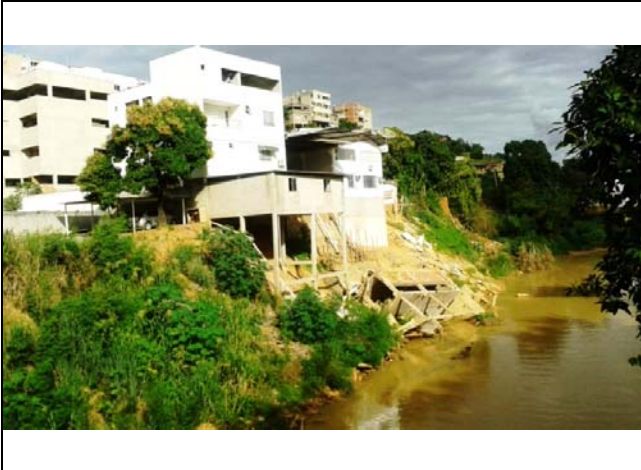
Vista do talude marginal e de parte de moradia derrubada devido a inundação ocorrida em dezembro de 2013.

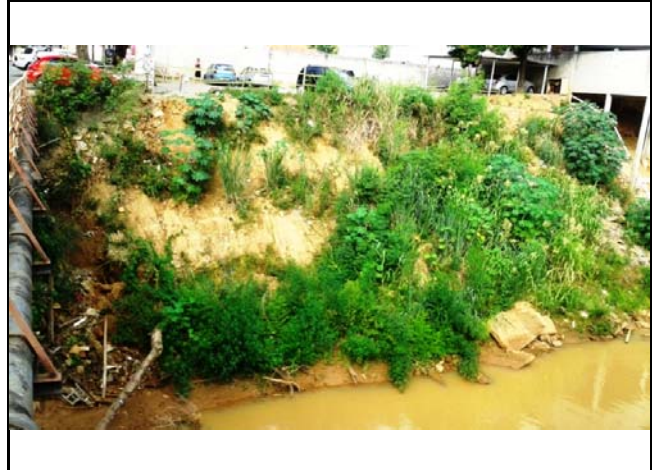
Detalhe do solapamento ocorrido na margem direita do Rio Santa Maria do Rio Doce.

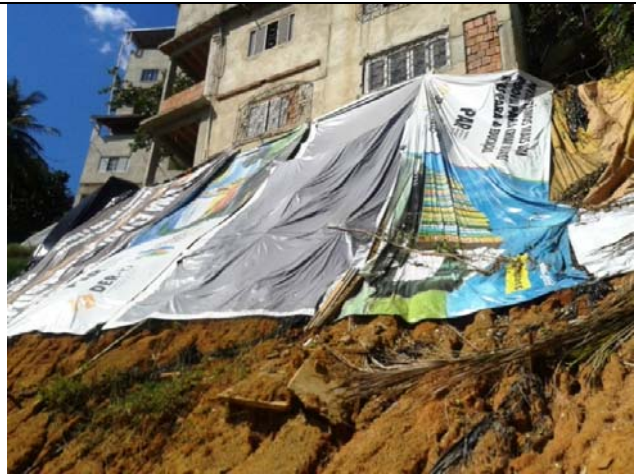
Cicatriz de movimentação de massa do tipo planar em talude de 5 metros de altura e 70° de inclinação, aproximadamente, com moradias distantes 1 metro do topo do talude. O talude apresenta muitos sulcos e um solo de coloração marrom, com granulometria silto-arenosa. Moradores utilizaram lonas e sacos plásticos para tentar impedir o avanço da erosão do talude.

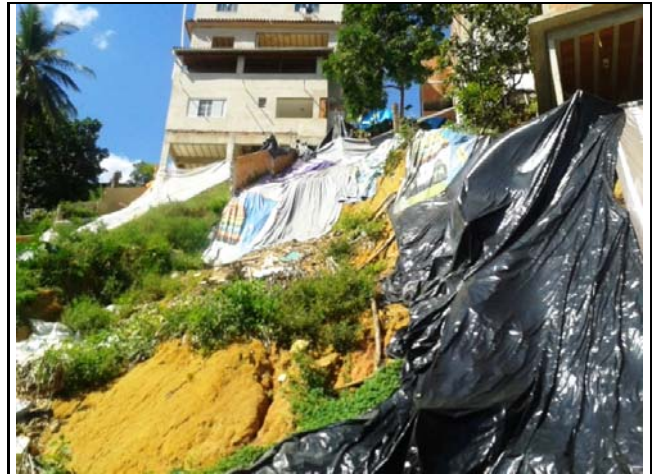
Cicatriz de movimentação de massa do tipo planar em talude de 5 metros de altura e 60° de inclinação com moradias distantes de 0 a 2 metros do topo do talude. É possível ver ainda sulco e entulhos de moradias danificadas pela movimentação de massas na base do talude. Moradores utilizaram lonas e sacos plásticos para tentar impedir o avanço da erosão do talude.

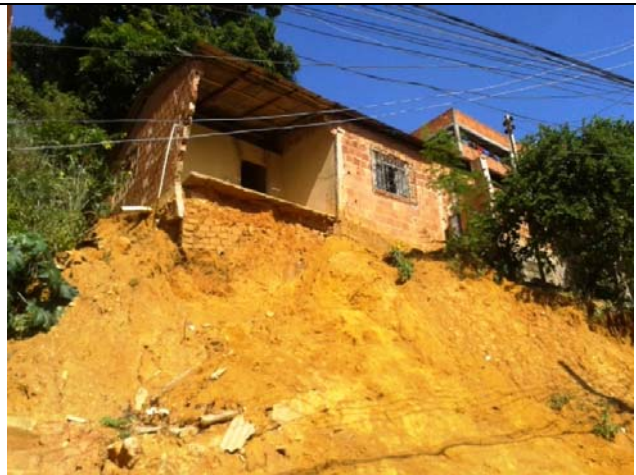
Casa no topo de talude de 4 metros de altura e 80° de inclinação que foi bastante danificada por movimentação de massa do tipo planar.

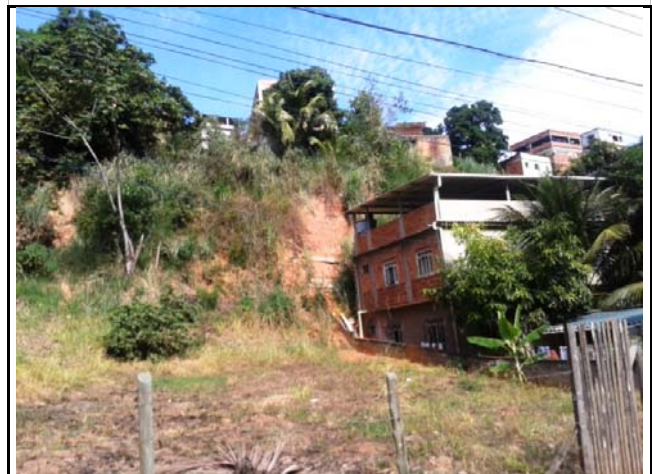
Cicatriz de escorregamento do tipo planar em talude de corte composto por solo residual. O talude de corte tem cerca de 12,0 metros de altura e 80° de inclinação. Há moradias localizadas tanto no topo quanto na base do talude. Há presença de gramíneas, vegetação arbustiva e árvores de médio porte além de solo exposto onde ocorreu o escorregamento.

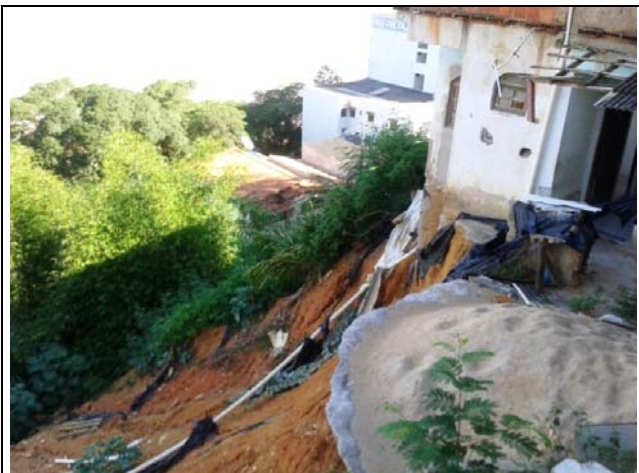
Casas danificadas, no topo de talude de corte de mais de 12 metros de altura e 60° de inclinação devido a movimentação de massa do tipo planar. É possível observar a cicatriz deixada pela movimentação de massa e sulcos no talude. Devido ao deslizamento as casas estão extremamente próximas do topo do talude e foram interditadas.

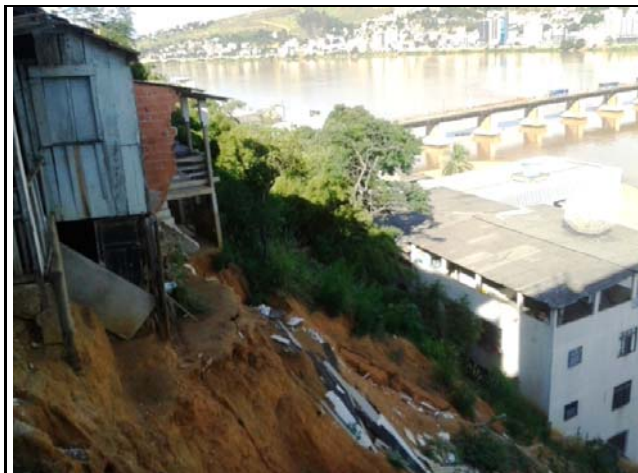
Casas danificadas, no topo de talude de corte de mais de 12 metros de altura e 60° de inclinação devido a movimentação de massa do tipo planar. É possível observar a cicatriz deixada pela movimentação de massa e sulcos no talude. Devido ao deslizamento as casas estão extremamente próximas do topo do talude e foram interditadas. Na foto ainda percebe-se a presença de alguns pedaços das moradias

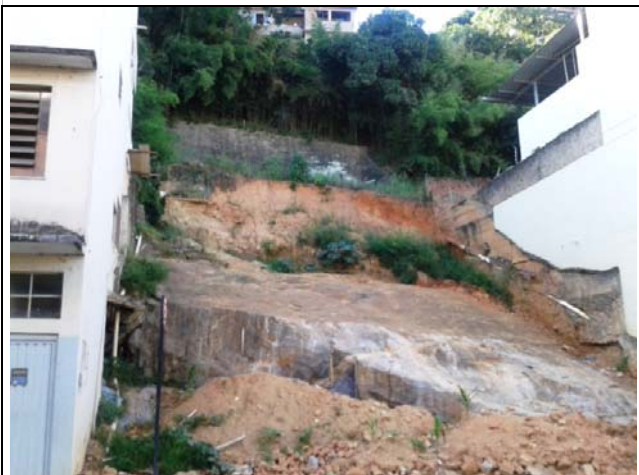
Cicatriz de movimentação de massa do tipo planar em talude de corte de , aproximadamente, 7 metros de altura e 60° de inclinação. No topo do talude há um muro de contenção de 2 metros de altura e na base é possível perceber a presença de depósito pretérito e de rocha.

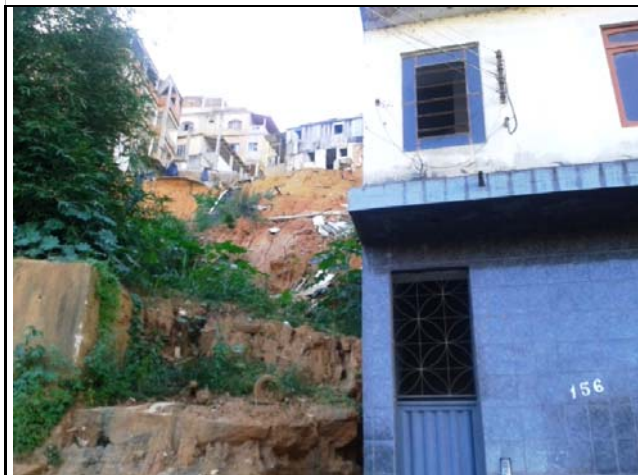
Cicatriz de movimentação de massa do tipo planar e sulcos em talude de corte de mais de 12 metros de altura e 60° de inclinação. Devido ao deslizamento as casas estão extremamente próximas do topo do talude e foram interditadas. Na base do talude há moradia distante 1 metro, no máximo, depósito pretérito e presença de rocha.

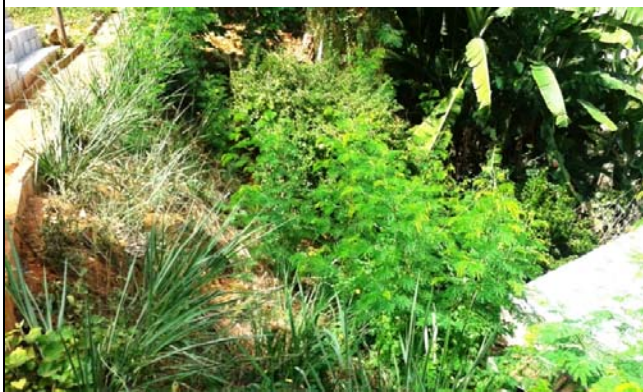
Cicatriz de escorregamento planar em talude de corte de aproximadamente 7,0 metros de altura e 70° de inclinação, situada a montante das moradias.

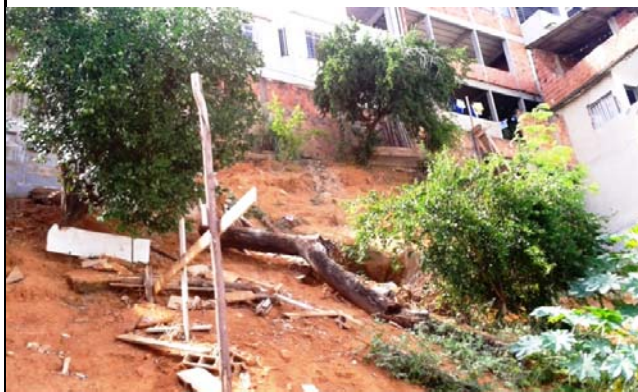
Talude de corte de altura aproximada de 6,0 metros e 60° de inclinação, com presença de árvores inclinadas e processo erosivo bastante aparente. Notam-se moradias no topo deste talude.

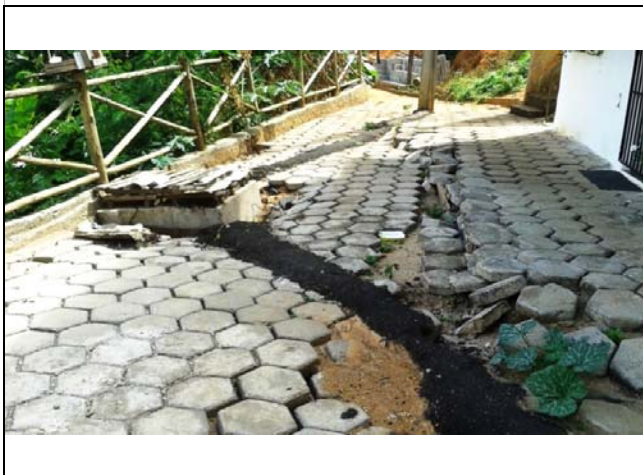
Degrau de abatimento no topo de talude de corte com aproximadamente 7,0 metros de altura e 80° de inclinação. O muro que se encontra no talude de corte está inclinado.

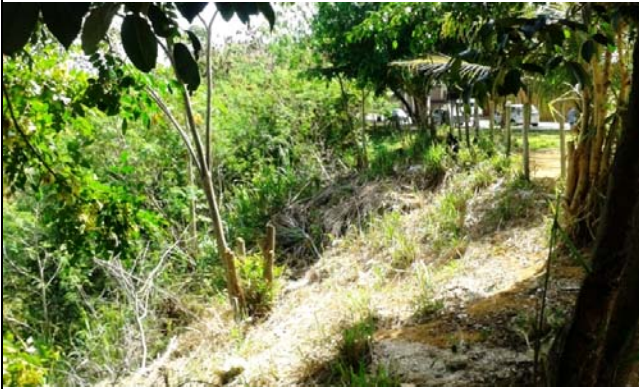
Topo de talude natural com altura aproximada de 40,0 metros e inclinação próxima de 60 graus. Possui cobertura vegetal.

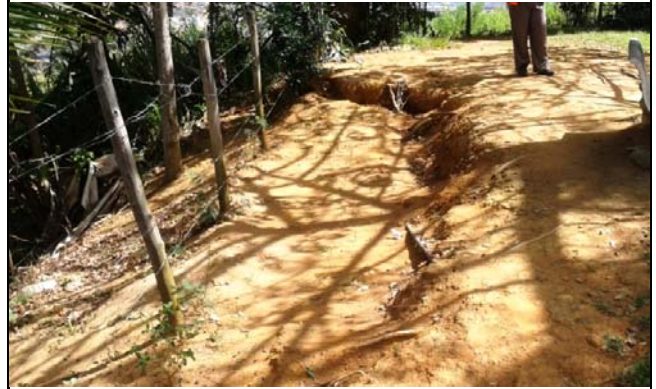
Degrau de abate encontrado no topo do talude natural. A aproximadamente 10,0 metros de distância encontra-se o posto de saúde do bairro.

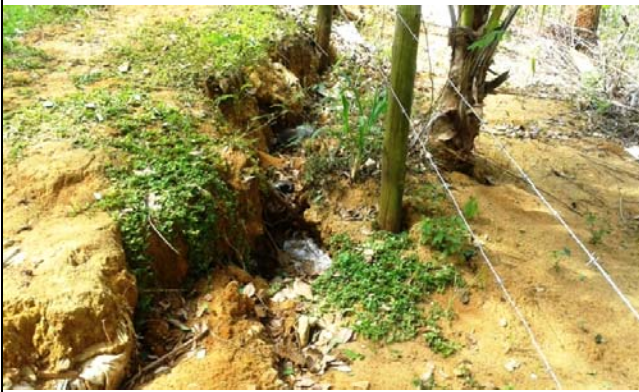
Trincas no terreno encontradas no topo do talude natural, bastante próximas ao degrau de abate.

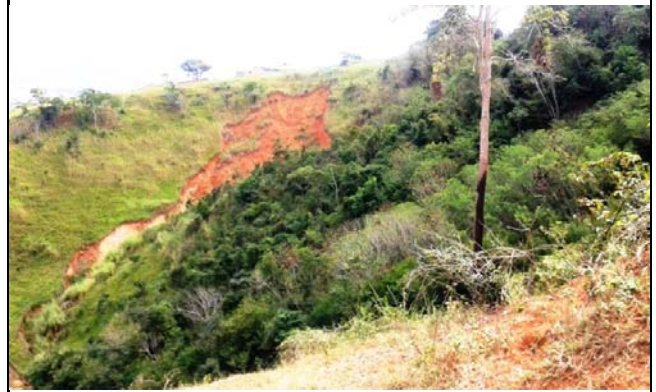
Ravina observada na meia encosta, indo em direção à base do talude natural. Possui dimensões aproximadas de 25,0 metros de largura por 50,0 metros de extensão.

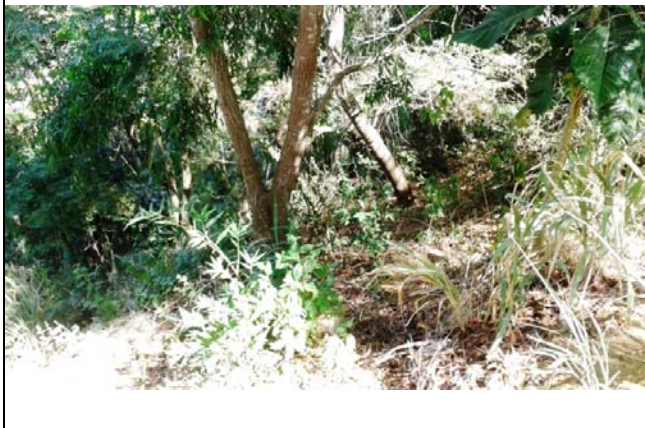
Árvore inclinada em talude natural, este variando de 6,0 a 12,0 metros de altura e com inclinação de aproximadamente 40°. Há presença de gramíneas cobrindo boa parte do talude natural.

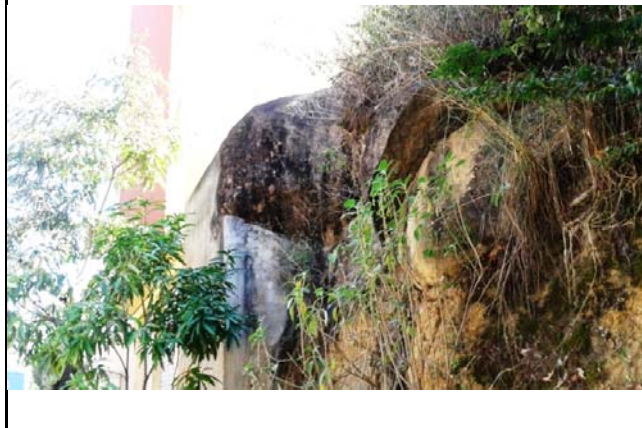
Árvore inclinada em talude natural, este variando de 6,0 a 12,0 metros de altura e com inclinação de aproximadamente 40°. Há presença de gramíneas cobrindo boa parte do talude natural.

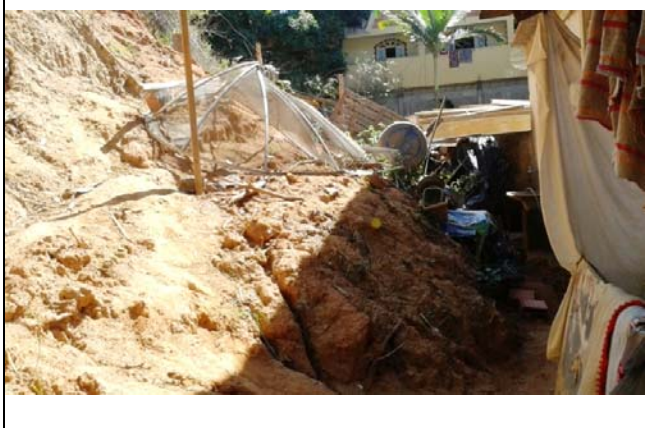
Depósito pretérito de escorregamento planar na base de talude de corte de 5,0 metros de altura e 70° de inclinação, aproximadamente. O depósito atingiu a moradia localizada a jusante do talude de corte, que dista 3,0 metros da base deste.
