IDENTIFICAÇÃO DAS ÁREAS DE RISCO		Legenda	
Município de Colatina, ES			
ES-CO-01-01-(R1, R2, R3, R4)			
ES - Sigla do Estado do Espírito Santo			
CO - Sigla do Município de Colatina			
01 - Numeração da área			
R - Numeração do grau de risco			
R1 - Baixo	R1 - Baixo	R1 - Baixo	R1 - Baixo
R2 - Médio	R2 - Médio	R2 - Médio	R2 - Médio
R3 - Alto	R3 - Alto	R3 - Alto	R3 - Alto
R4 - Muito Alto	R4 - Muito Alto	R4 - Muito Alto	R4 - Muito Alto

Mapa de localização das áreas de risco indicadas no município de Colatina, ES				
Código Pangea	Responsável Técnico	Data	Escala	Desenho
1763-R1-14	Oswaldo Yujiro Iwasa CREA - SP: 0600518079	Julho/2014	1:2.000	ES-CO-01

Documentação Fotográfica

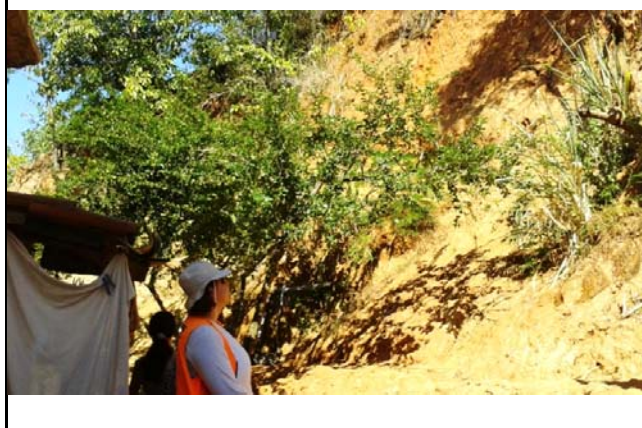
Cicatriz de escorregamento planar em talude de corte de 5,0 metros de altura e 70° de inclinação, aproximadamente. Apresenta em sua base, depósito de escorregamento e em seu topo, vegetação de gramíneas e árvore inclinada.

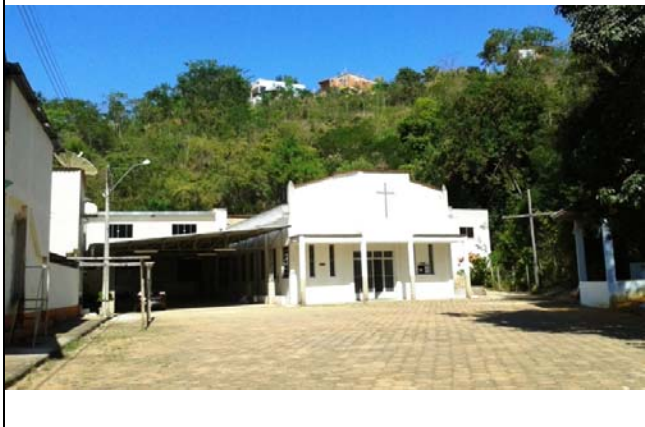
Encosta natural de, aproximadamente, 12,0 metros de altura e 50° de inclinação. Apresenta vegetação composta por gramíneas e árvores de pequeno e grande porte. Há moradias localizadas a jusante da encosta, distantes 3,0 metros da base desta.

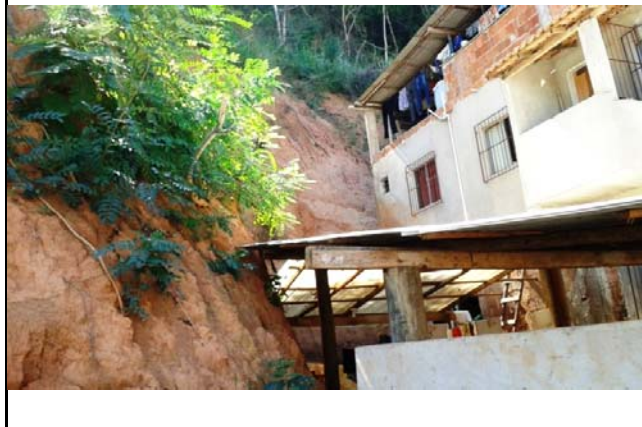
Talude de corte de 5,0 metros de altura e 70° de inclinação, situado a montante da moradia e com presença evidente de processos erosivos laminares. A vegetação, localizada no topo do talude, é composta por gramíneas e árvores de pequeno e grande porte.

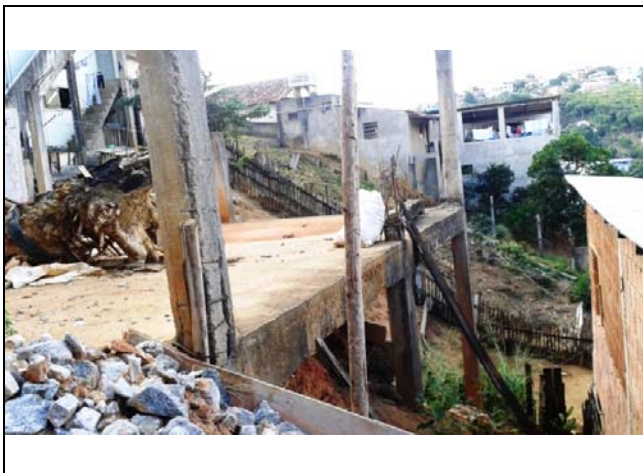
Talude de corte de 5,0 metros de altura e 60° de inclinação com processo erosivo bastante evidente e presença de gramíneas cobrindo boa parte do talude.

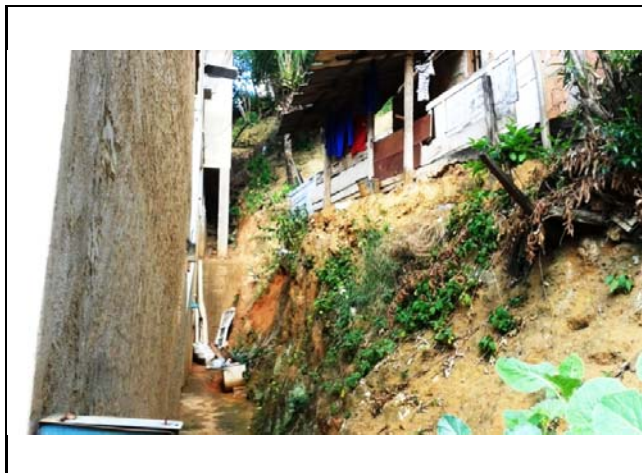
Cicatriz de escorregamento planar em talude de corte de 2,0 metros de altura e 70° de inclinação, composto por solo residual. As moradias localizadas tanto a montante quanto a jusante do talude de corte, distam 1,0 metro do topo e base do talude, respectivamente.

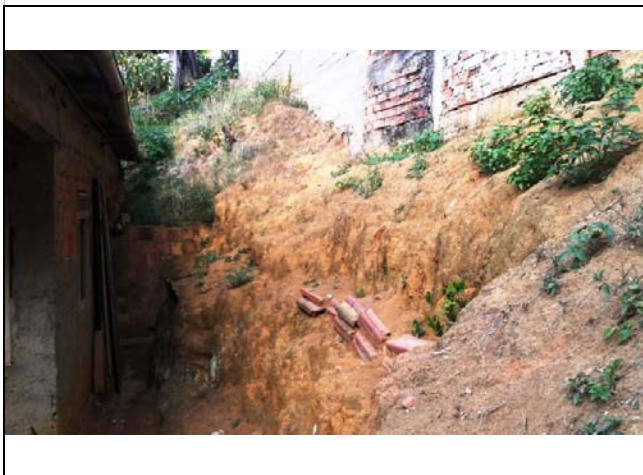
Cicatriz de escorregamento planar em talude de corte de 2,0 metros de altura e 70° de inclinação, composto por solo residual. A moradia localizada a montante do talude de corte dista 0,5 metro do topo do talude e a moradia localizada a jusante, dista 1,0 metro da base do talude de corte.

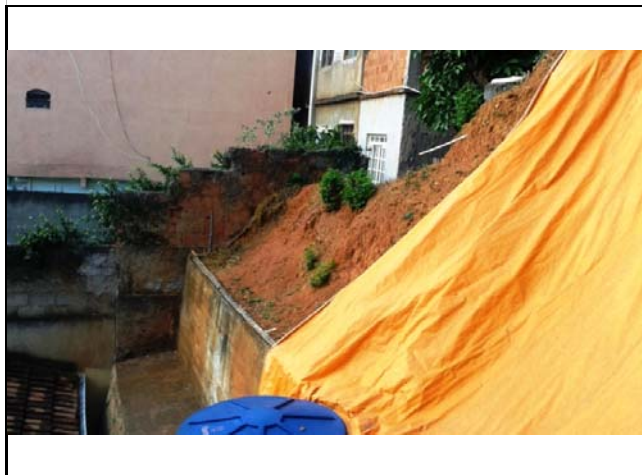
Cicatriz de escorregamento planar em talude de corte de 6,0 metros de altura e 70° de inclinação, composto por solo residual. Na base do talude há muro de contenção. A casa a jusante do talude de corte dista, aproximadamente, 1,5 metro da base do talude.

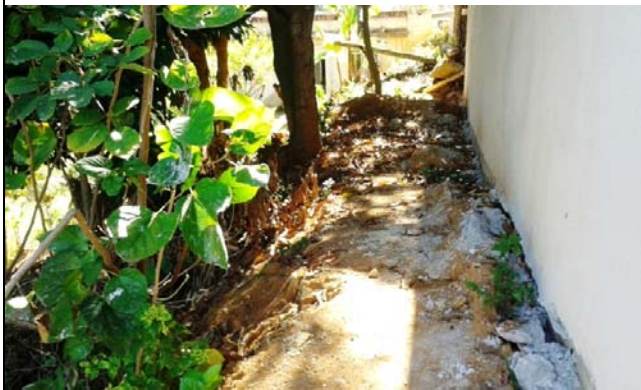
Foto mostrando erosão laminar em talude natural de cerca de 20,0 metros de altura e 60° de inclinação, composto por solo residual. Observa-se moradia localizada a montante do talude, distante 1,5 metro do topo do mesmo. Nota-se ainda a presença de árvores de médio porte localizadas no topo da encosta natural.

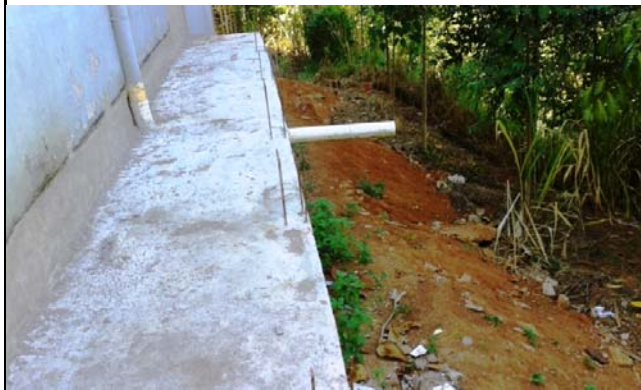
Foto mostrando lançamento de água servida em topo de talude natural, composto por solo residual. O talude possui cerca de 20,0 metros de altura e 50° de inclinação. O lançamento de água servida está contribuindo para a erosão linear e laminar do talude.

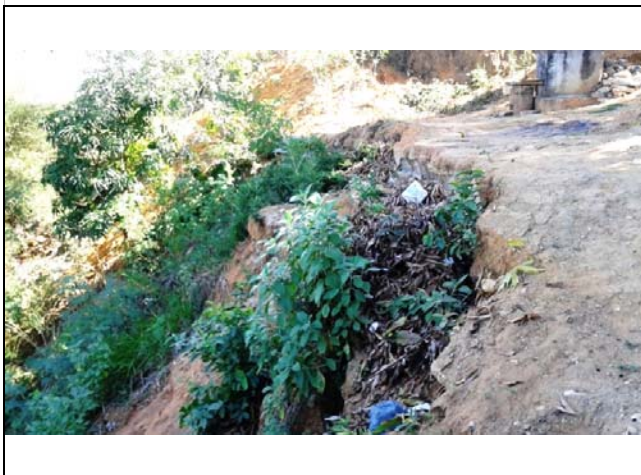
Foto mostrando degrau de abatimento em encosta natural, composta por solo residual. A encosta possui 20,0 metros de altura e 60° de inclinação.
